# **INFORME DE GESTIÓN 2018**

# **CONSTRUCCIÓN DE LA PRESA Y OBRAS ANEXAS Y COMPLEMENTARIAS DEL PROYECTO MÚLTIPLE MISICUNI**

## **INFORME ANUAL 2018 “CONSTRUCCIÓN DEL VERTEDERO Y PANTALLAS ATIRANTADAS ENTRE LOS EJES 2-6 Y 9-11 DE LA PRESA MISICUNI”**

**SUPERVISOR: ENGEVIX CAEM  
CONTRATISTA: ÁLVAREZ LTDA.  
CONSTRUCCIONES CIVILES.**

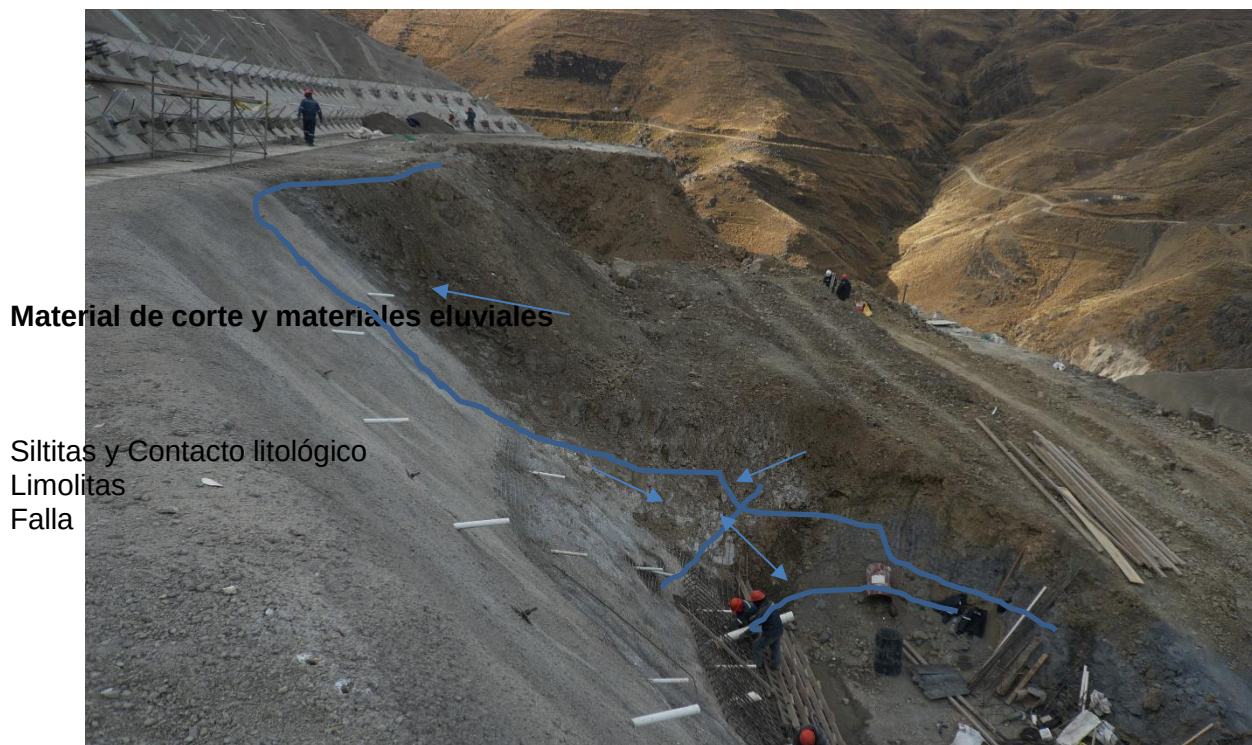
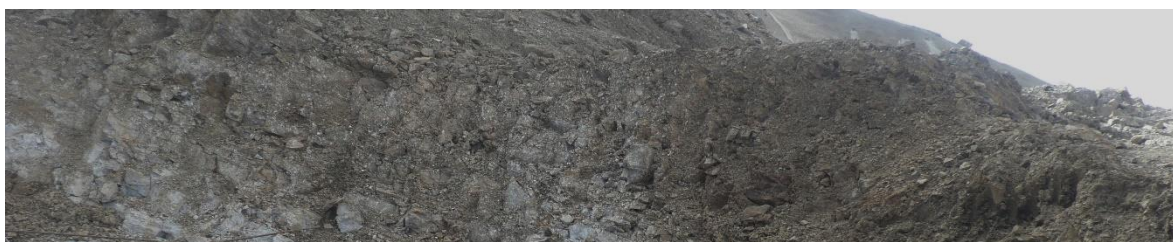
Tal como se ha descrito en anteriores reportes e informes, esta zona se caracteriza por presentar estratos de siltitas intercaladas con limolitas de coloración gris verdusco, según espesores variables estas últimas bastante milonitizadas por efectos tectónicos y de meteorización; todo este marco litoestratigráfico ha sido afectado por diferentes procesos orogénicos que han generado deformaciones y fallas tanto longitudinales como diagonales, las longitudinales en número de dos corren aproximadamente paralelos al eje del vertedero y muy cerca del mismo, exponiendo uno de ellos relleno de milonita con color gris azulino y café claro con buzamiento subhorizontal 30° a 35° Oeste y la otra también longitudinal que se aprecia en la foto N° 3 buza 75° Oeste, se ubica al Este y separada como 10 m de la milonitizada, su afloramiento se advierte cerca del estribo Oeste del puente; mientras que otras toman una disposición o dirección diagonal respecto al eje del vertedero y se las puede considerar más como discontinuidades. De las dos fallas longitudinales la más preocupante es la que se muestra en la foto N° 2 tomada en la banquina 3782 en su extremo Sud y cerca del puente, donde el espesor de la falla milonitizada llega aproximadamente a 1.50 m, nótese que esta falla se introduce al macizo rocoso hacia el Oeste y cerca de la base del talud en proceso de hormigonado, presenta brechación lo que indica que se trata de una falla inversa entiendo que es la responsable de la intensa fracturación del macizo rocoso fundamentalmente por su potencia. El afloramiento de las mencionadas fallas más al Norte no es posible observar por estar cubierto por material de corte y materiales eluviales (véase foto N° 1).

Foto N° 1 Banquina 3 782 exponiendo la falla con milonita gris azulado

Siltitas y limolitas exponiendo  
planos de estratificación e interceptada por la falla

Falla con milonita

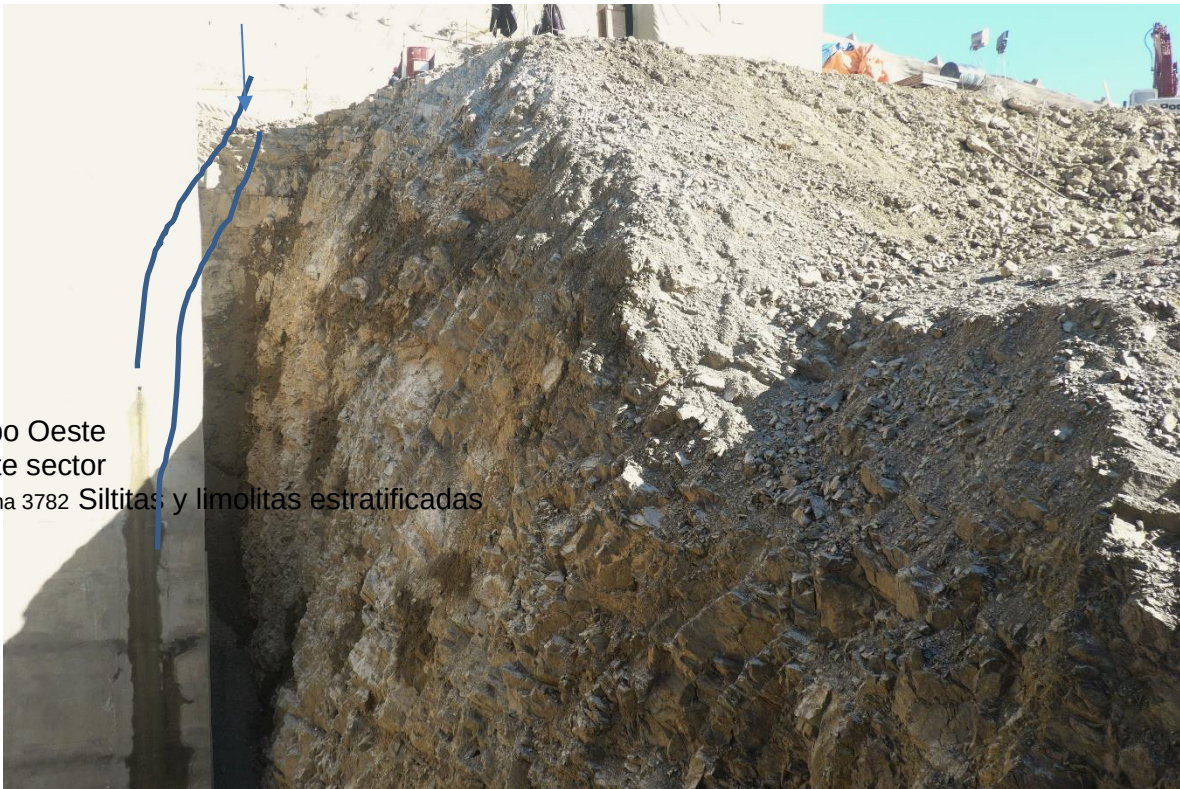
**Foto N° 3 Segunda falla longitudinal ubicada al Este de la falla milonitizada**

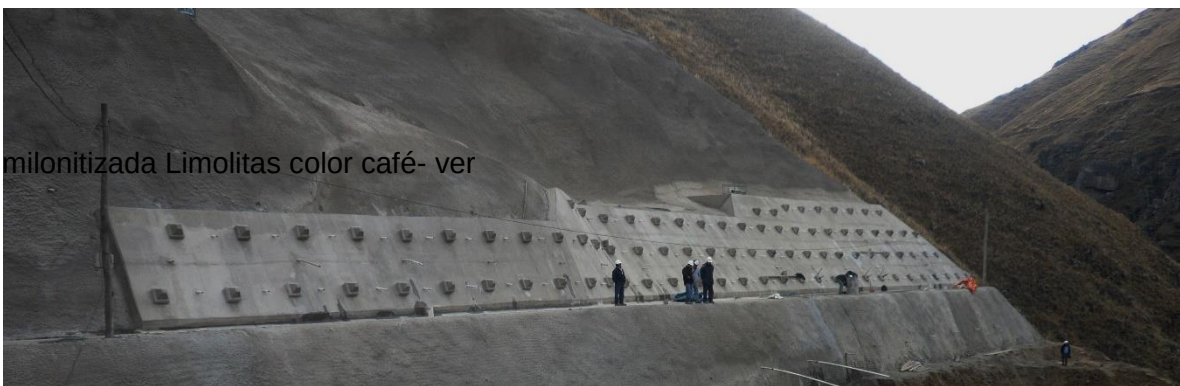
Faja milonitizada Limolitas color café- ver

Faja crítica duzco amarillento

**Foto N° 4 Vista de la banquina 3695**

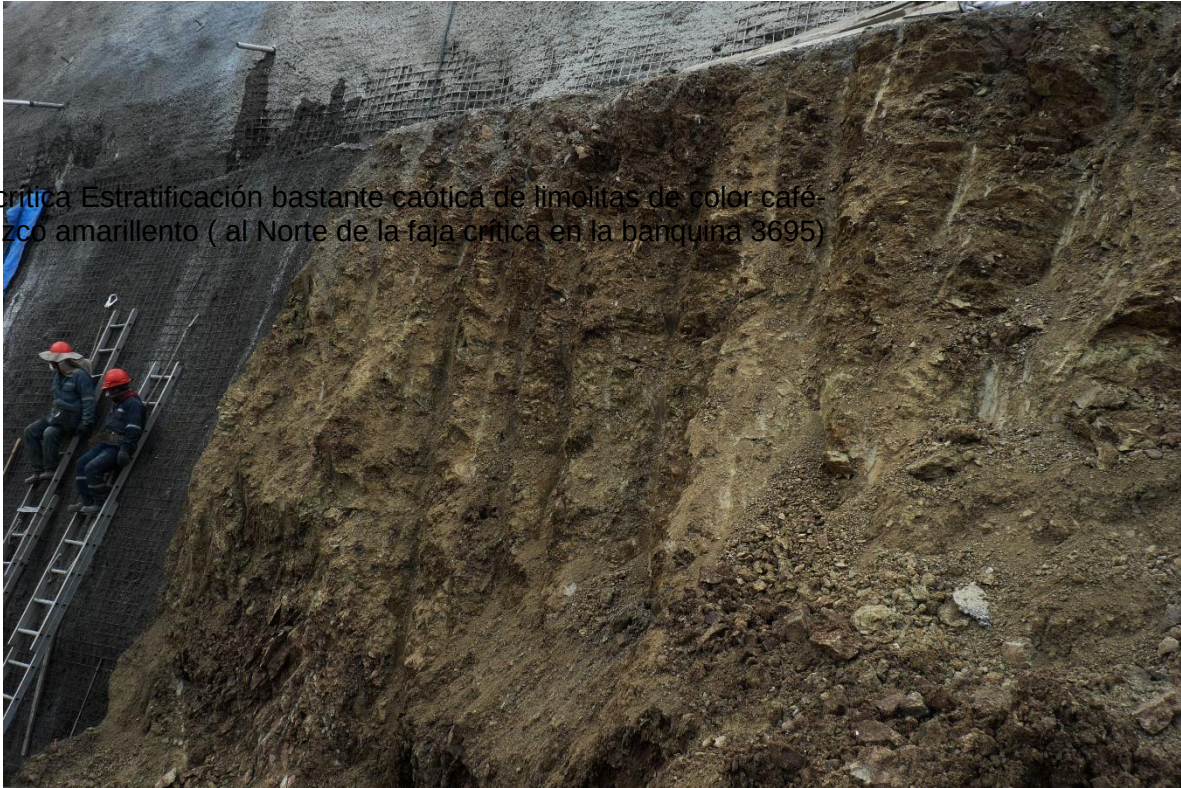
Faja crítica Estratificación bastante caótica de limolitas de color café-verduzco amarillento ( al Norte de la faja crítica en la banquina 3695)

**Foto N° 5 Vista de la banquina 3695 de un lugar más cercano**

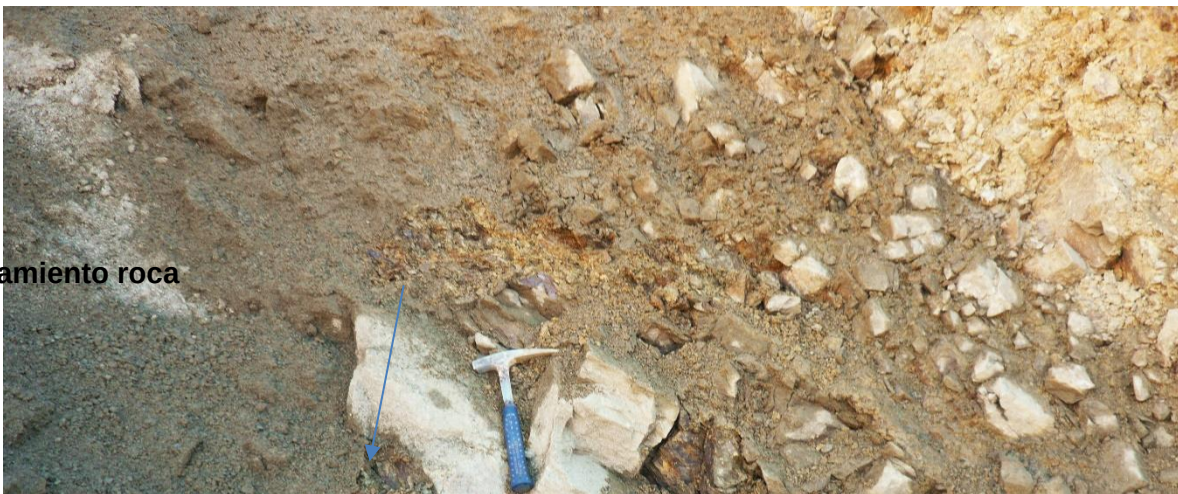
conformar un macizo rocoso con características geotécnicas variables, por ejemplo en la base del mencionado talud las rocas muestran un fracturamiento moderado , mientras que en la parte media y superior del mismo la roca está con mayor grado de fracturación y alta permeabilidad por efecto de la descompresión, meteorización y otros factores fisicoquímicos del intemperismo ( véase Foto N° 1 y Foto N° 2).

**Afloramiento roca**

**FOTO N° 1.- Afloramiento de roca en el perfilado del talud entre cotas 3782-3792 ejes 2-6 extremo Norte**

- 1.- El Tratamiento del talud excavado debería ser oportuno para evitar deformaciones del mismo fundamentalmente en la parte alta y media del mismo por el alto grado de fracturamiento de las rocas, en lo que corresponde al hormigón proyectado, colocado de malla y el empernado de las anclas.
- 2.- Los drenes debe alcanzar profundidades igual o mayor a 20 m, por el predominio de flujos de agua localizados a dicha profundidad.
- 3.- Nuevamente se insiste en el colocado de más inclinómetros para recabar mayor información y poder establecer criterios que permitan definir sobre posibles fricciones o fallas.

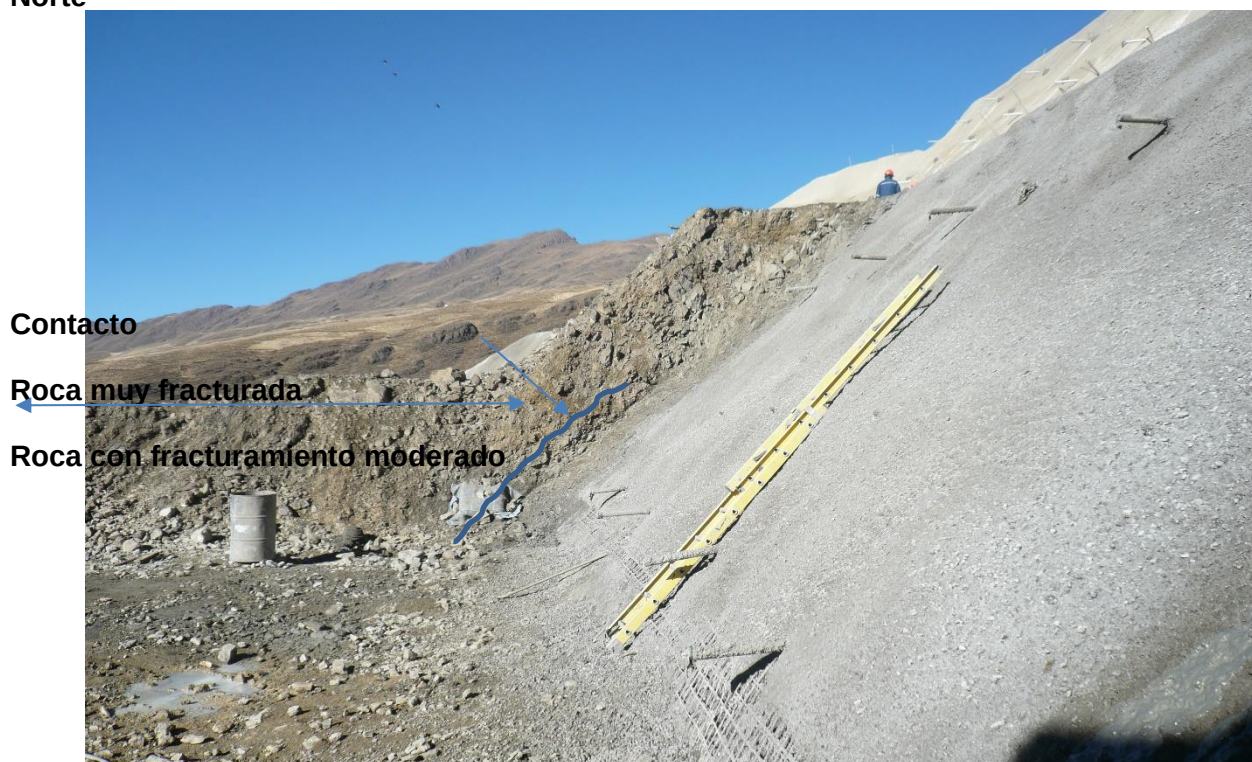
**FOTO N° 2 Afloramiento rocas talud comprendido entre cotas 3782-3792 ejes 2-6 sector Sud**

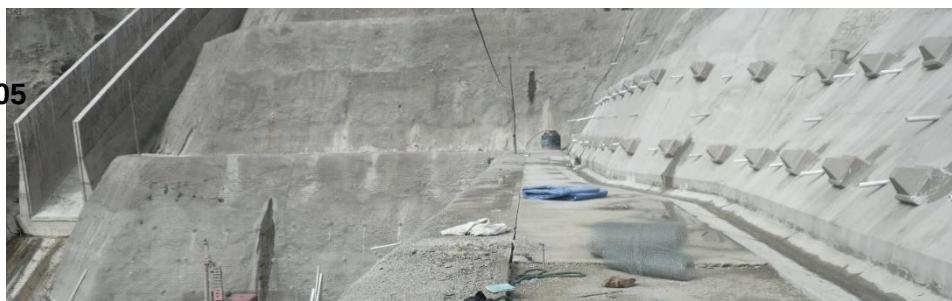
**Foto N° 3**

**Banquina 3705**

**Fisura de tensión**

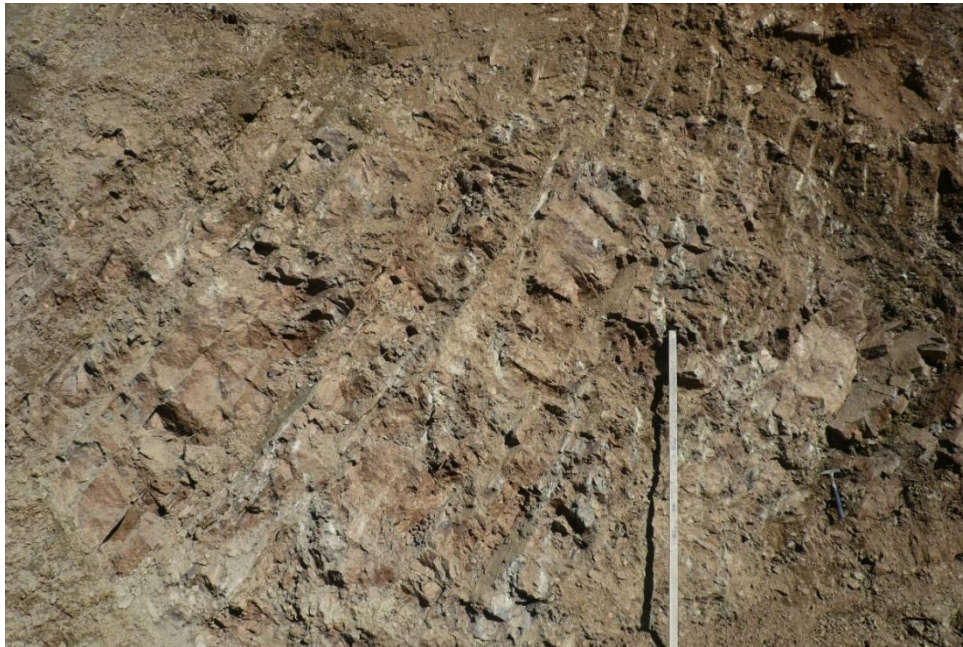
**FOTO N° 4 Afloramiento de limolitas y siltitas con fracturamiento moderado talud comprendido entre cotas 3695 y 3705 (sector Norte).**

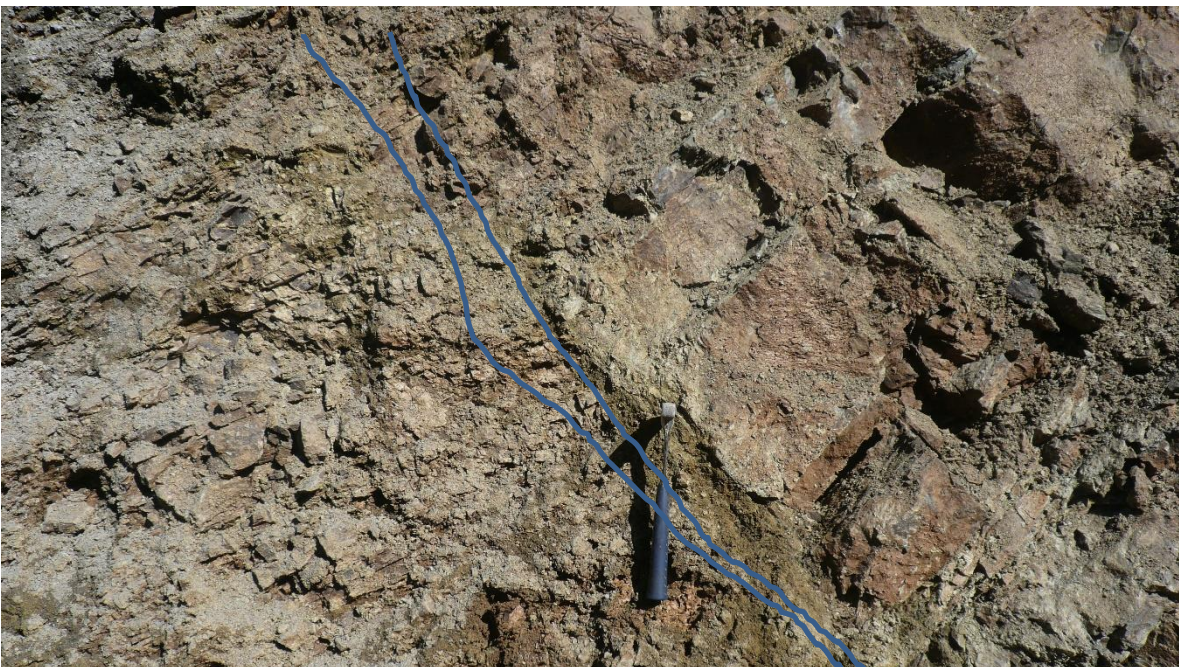
**Falla**

## **FOTO N° 5 Zona de cizallamiento talud comprendido entre cota 3695 y 3705 sector Norte**

5.-Colocar más inclinómetros para monitorear el comportamiento del macizo milonitizado para tener información técnica que nos permita definir sobre posibles fricciones o fallas.

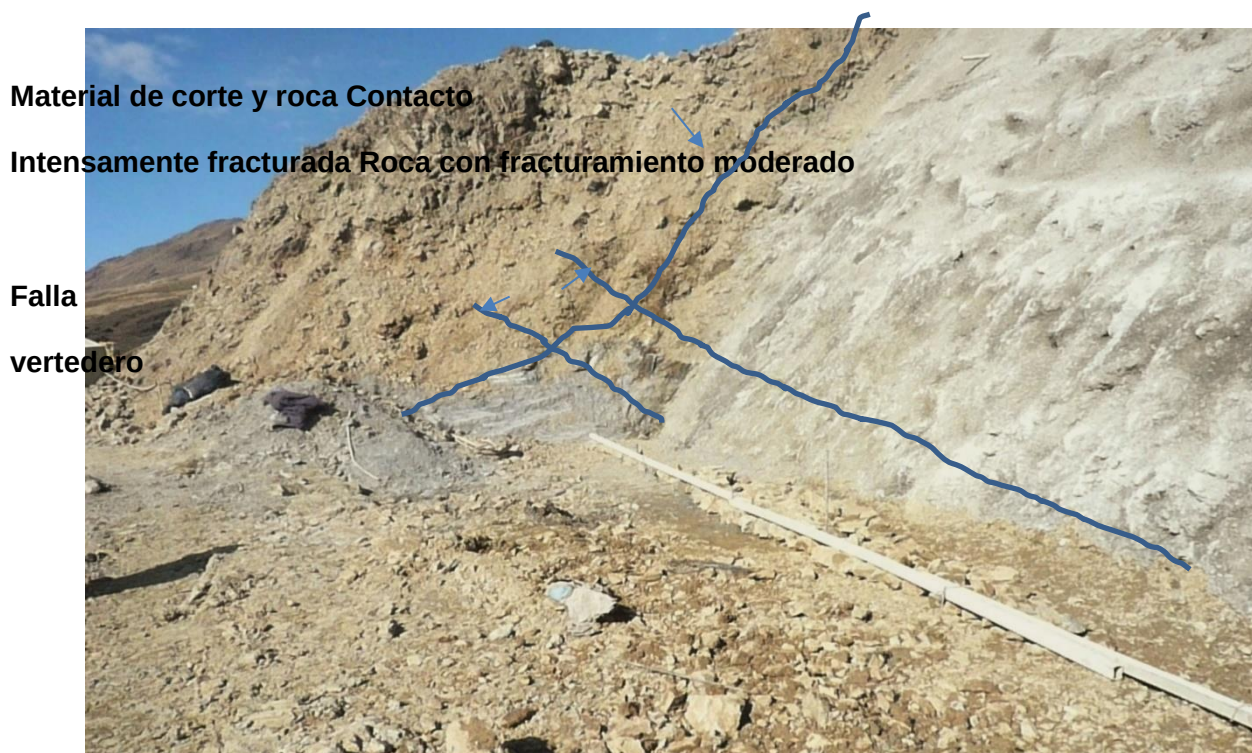
**FOTO N° 1 Talud sobre banquina 3782 extremo Sud tramo Norte con la Falla Vertedero en su base.**

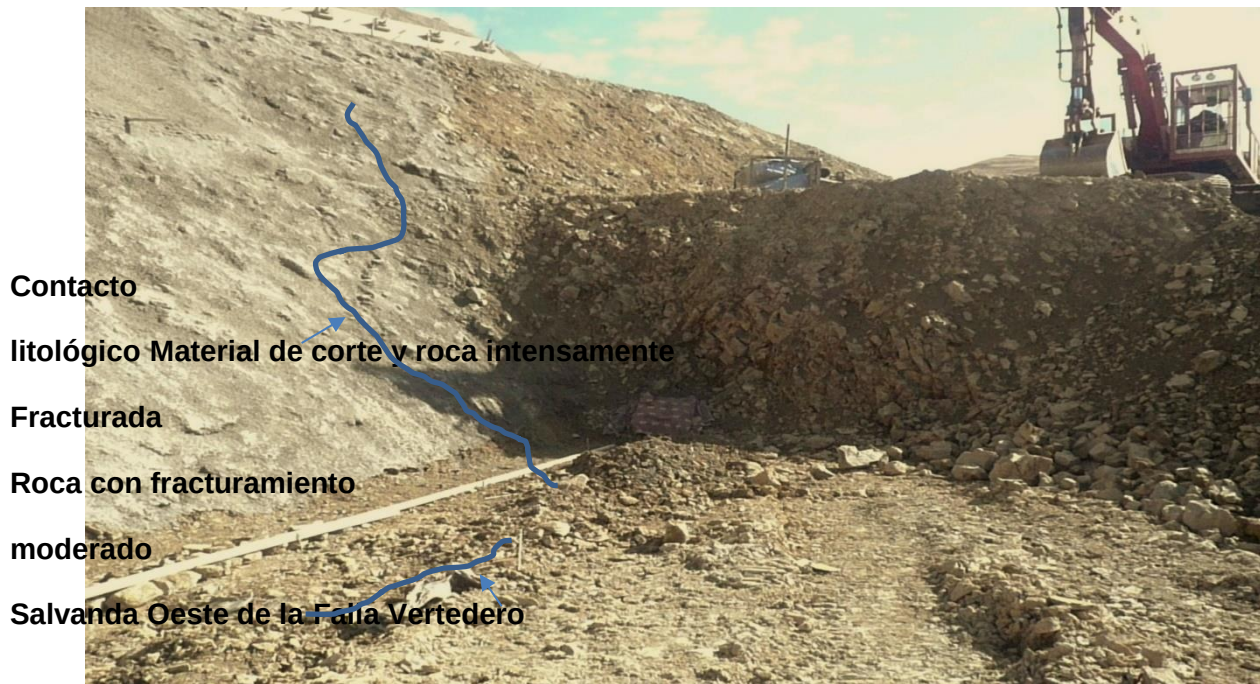
**FOTO N° 2 Talud sobre banquina 3782 extremo Norte tramo Norte con la Falla Vertedero en su base.**

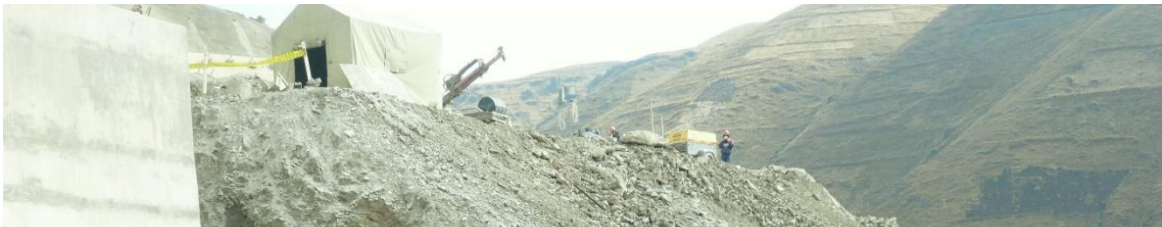
Foto N° 2

Planos de estratificación (buzamiento 35° hacia el Este)

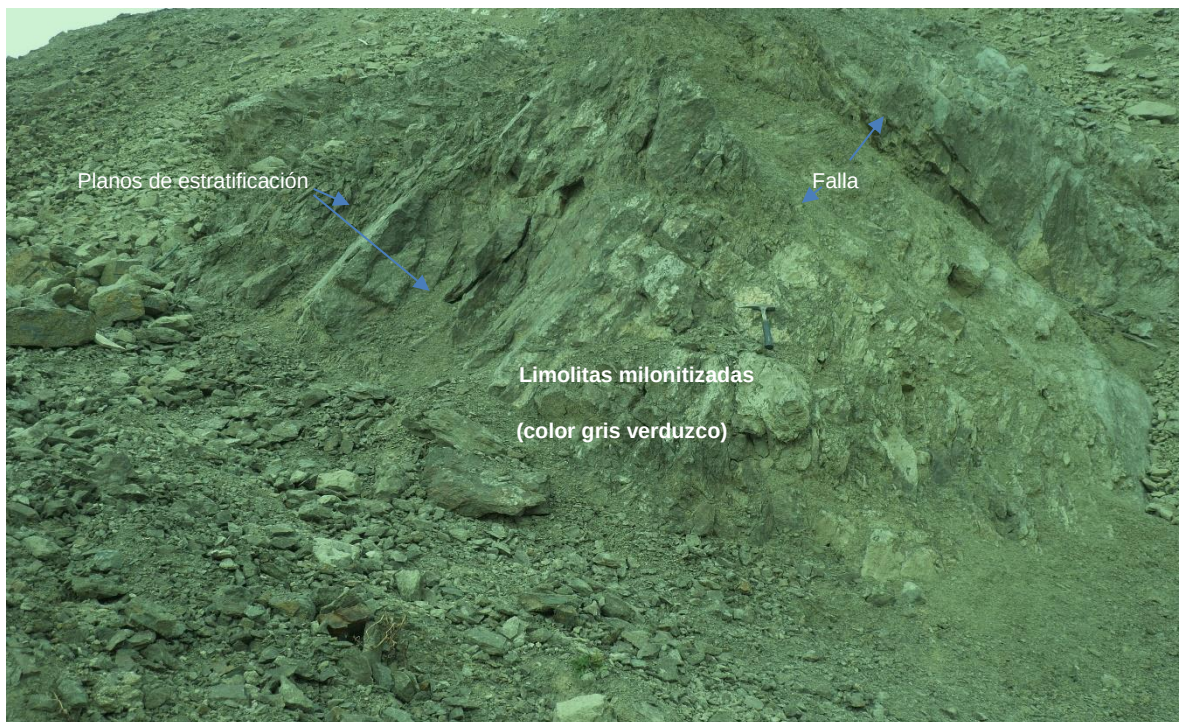
Foto N° 3 (base del paño 4)

Planos de estratificación

Falla

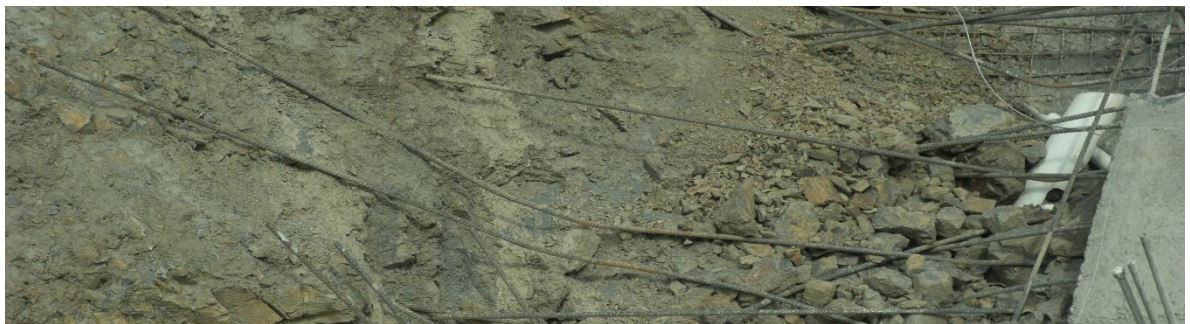
Foto N° 4 (base del paño 4)

Limolitas gris azuladas con milonita amarillenta en los planos de estratificación

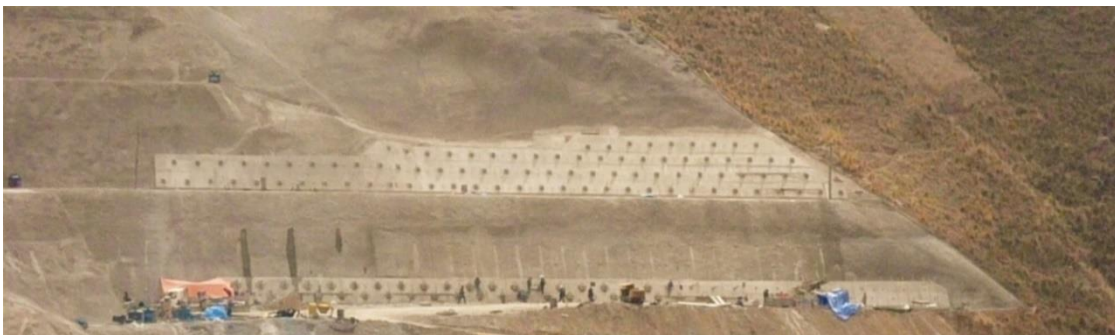
Foto N° 5

ZONA CON FLUJO DE AGUA
