**INFORME DE
GESTIÓN
2016**

Cochabamba . Bolivia

INFORME TÉCNICO 2016

El Proyecto Múltiple Misicuni, consiste en el aprovechamiento hídrico de las cuencas los ríos Misicuni, Viscachas y Putucuni, al otro lado de la cordillera del Tunari, mediante el embalse y trasvase de sus aguas.

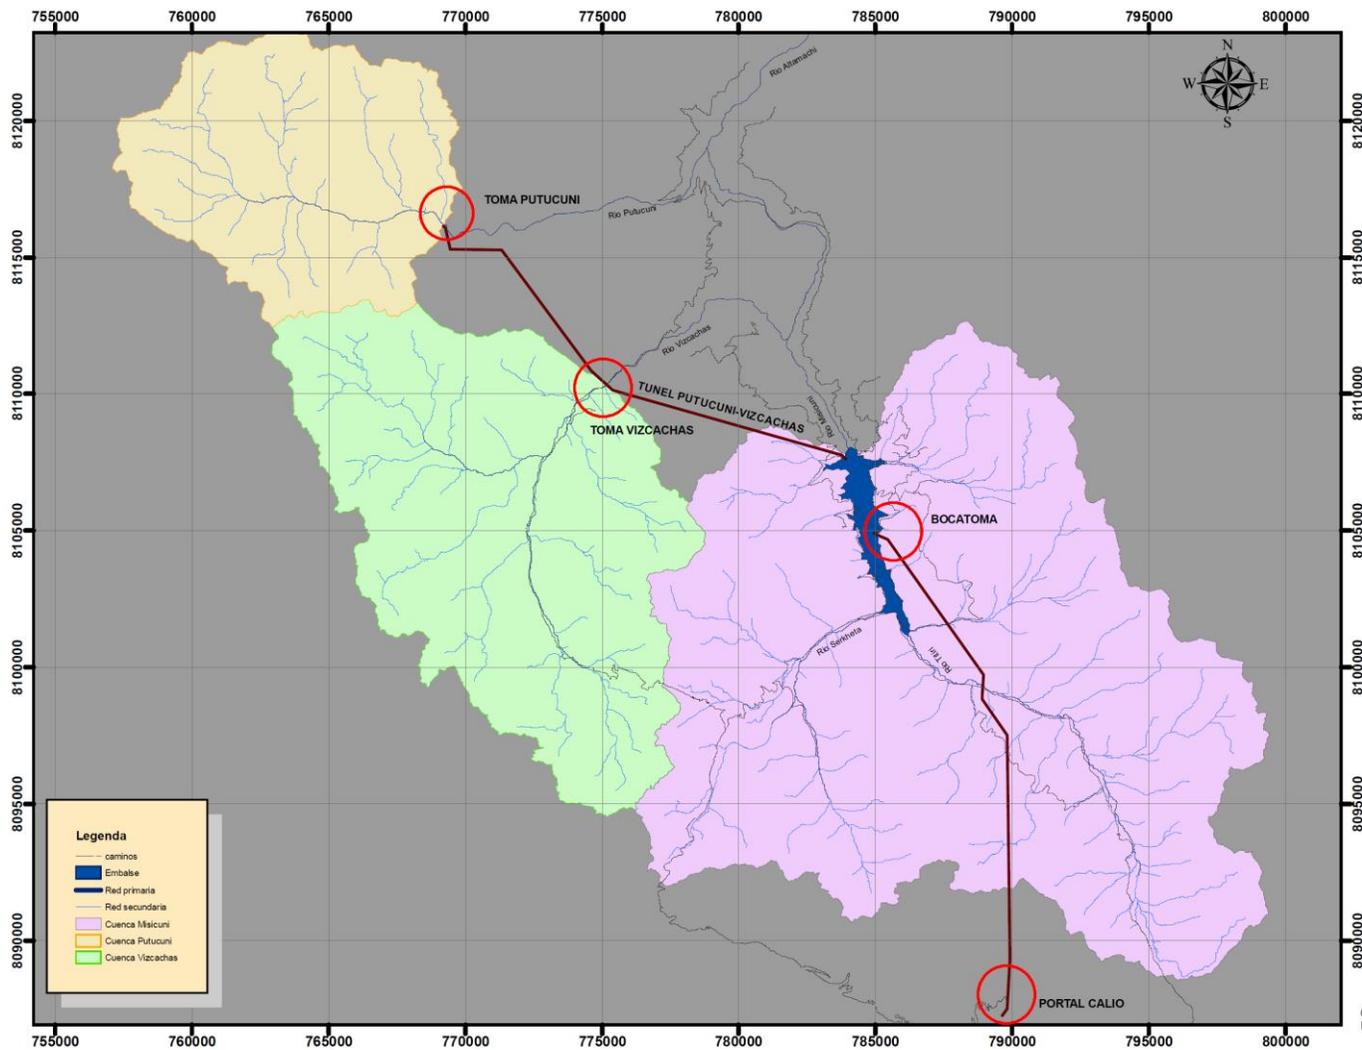
Ubicación de las cuencas y obras principales del Proyecto Múltiple Misicuni Cuencas del Proyecto

- Presa de hormigón con toma en el río Putucuni
- Presa de hormigón con toma en el río Viscachas
- Túnel de aducción entre Putucuni y Misicuni de una longitud total de 18.300 m aproximadamente
- Área de la Cuenca río Viscachas 167 km²
- Área de la Cuenca río Putucuni 103 km²
- Caudal Promedio Anual con el aprovechamiento de las cuencas Viscachas y Putucuni 3.0 m³/s
- Caudal Promedio Anual con el aprovechamiento de las cuenca Misicuni, Viscachas y Putucuni 6.1 m³/s (3 m³/s Misicuni, 2 m³/s Viscachas y 1 m³/s Putucuni)

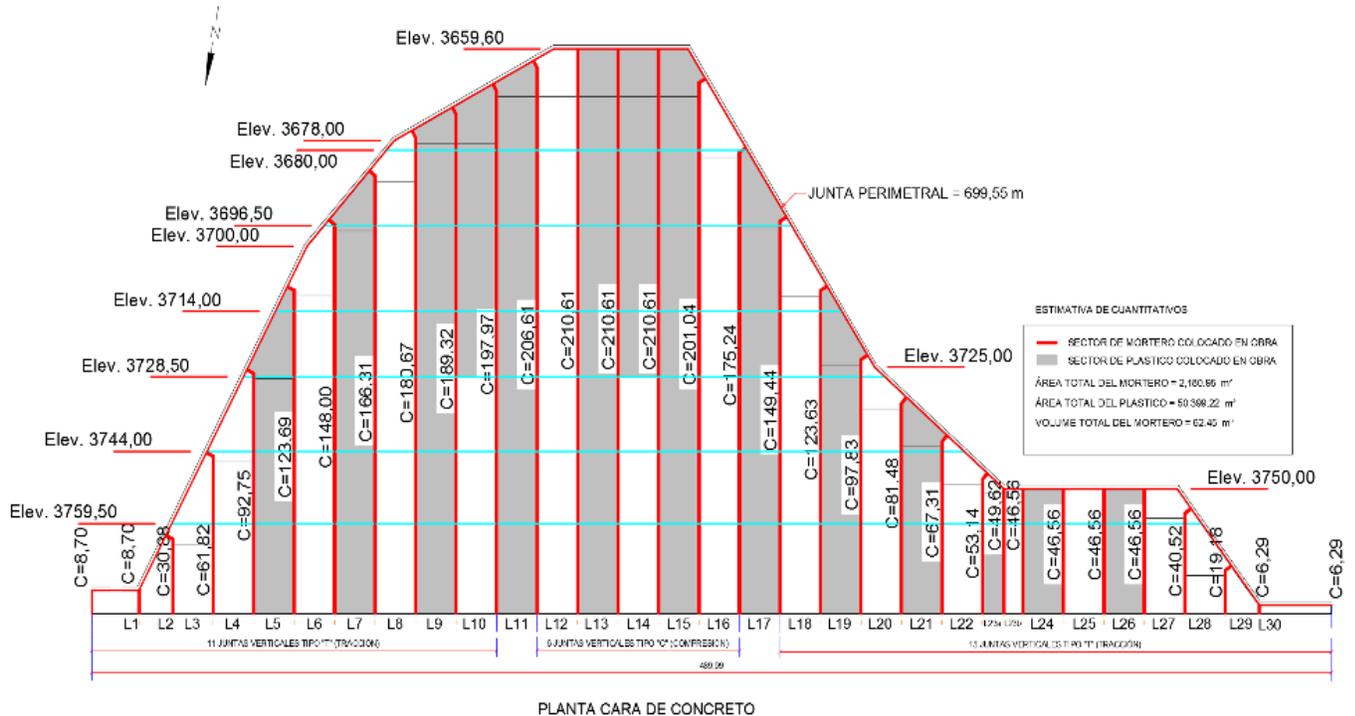
Plano de planta del mortero de regularización sobre la cara del estrudado.

Durante la gestión 2016 se realizó el mortero de regularización que consiste en una capa nivelante de mortero sobre el hormigón estrudado entre las losas donde se colocaran las juntas de dilatación, se apoyarán los encofrados laterales de las losas y los deslizantes. Se ejecutó una longitud de 3,298 m correspondiente al 100% del ítem.

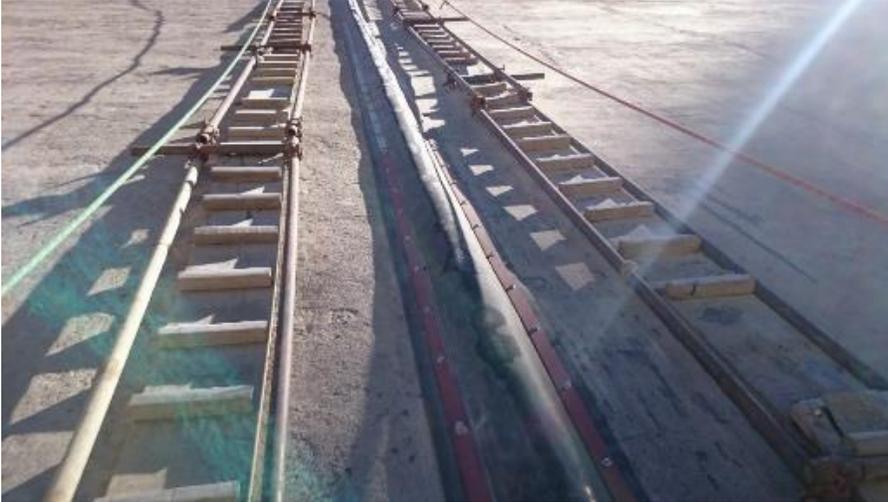
Acabado final de la junta, Mastic, manta SBR, platina galvanizada y pernos galvanizados

Una vez terminadas el vaciado de dos losas contiguas se inició el trabajo del sellado de las juntas consistente un el colocado de masilla asfáltica, una manta SBR de protección asegurada a la losa con una platina galvanizada y pernos, se instaló 3.962.- metros de protección.

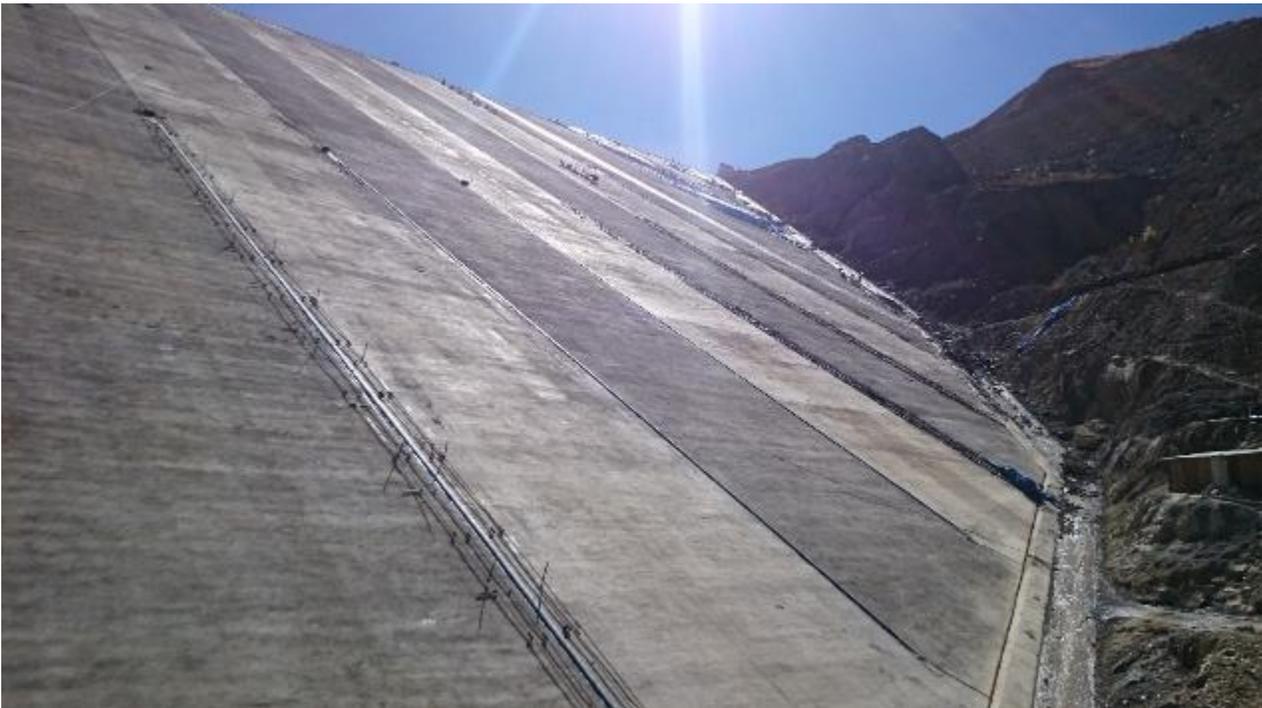
Vista general. Cara de concreto. 02-07-2016

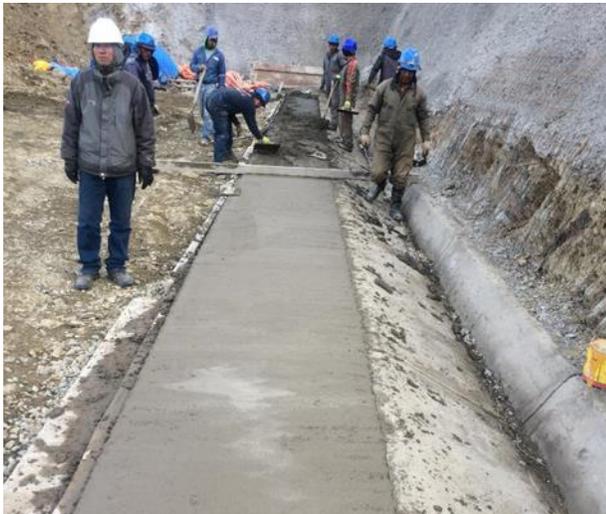
Cunetas y protección de banquetas

Durante la gestión 2016 se realizaron en el estribo izquierdo trabajos de excavación y protección de taludes, se excavaron 14.855.- m³, se colocaron 406.- m³ de hormigón proyectado, 2.284.- m de pernos de anclaje, 900.- m² de malla electrosoldada, 550.- m de drenajes horizontales profundos, 60 m³ de cunetas revestidas y 11.- m³ de mortero para las losas con malla de gallinero de recubrimiento de las banquetas.

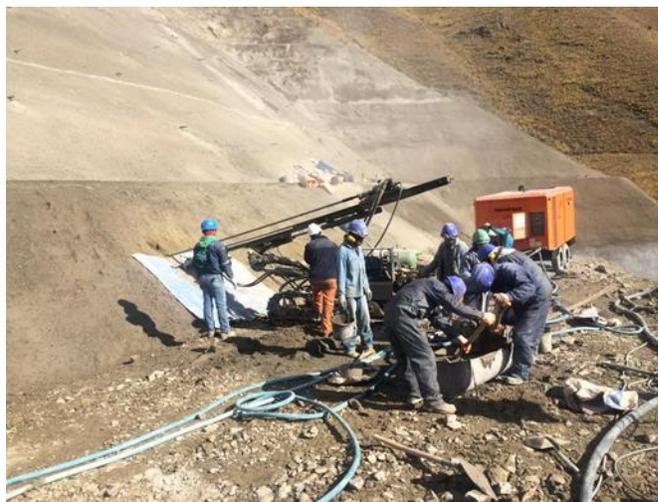
Perforación para drenajes y pernos de anclaje

También, se colocaron pernos de anclaje activos para la estabilización del macizo a la altura de los ejes 6 y 9 del vertedero, instalándose 992 m con sus respectivos bloques piramidales para su tensionado (56 m³).

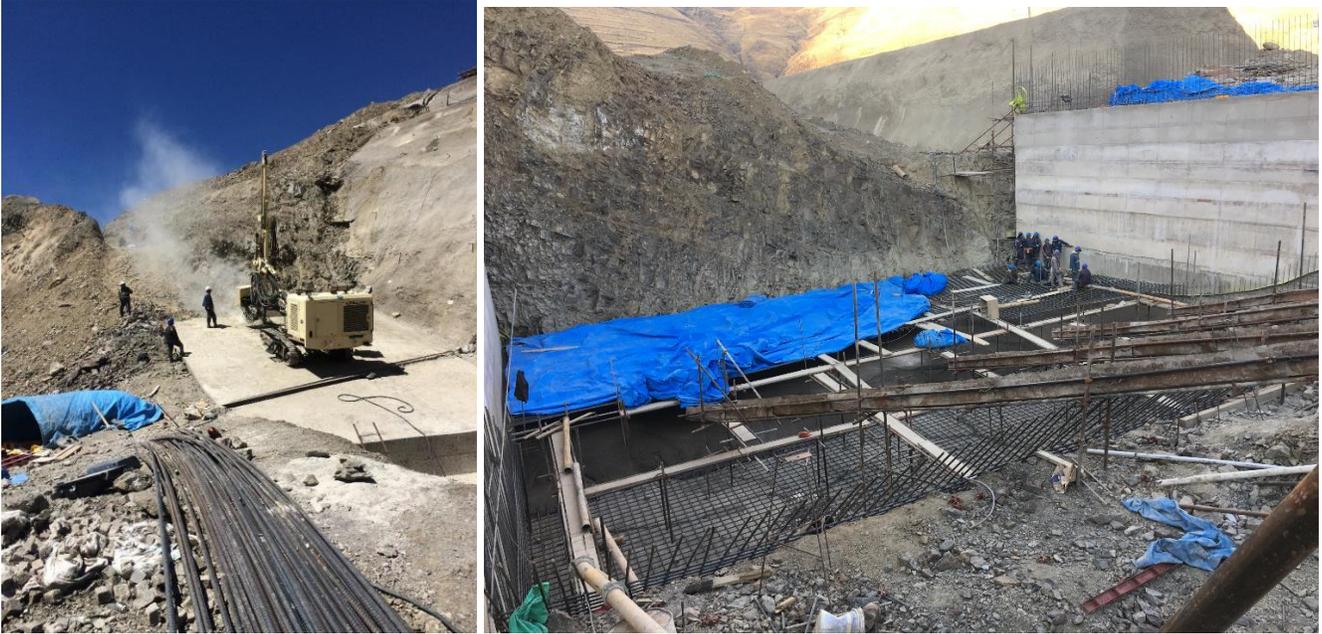
Perforación para los pernos desde una superficie regularizada y vaciado de hormigón en la solera y gola

En los sectores donde se finalizó la excavación para el emplazamiento del vertedero el contratista procedió al colocado de hormigón de regularización (tipo O) alcanzando en la gestión 2016 un volumen de 272 m³, una vez uniformizada la superficie se perforó y se colocaron 3224 m de pernos de anclaje para fijar la solera del vertedero.

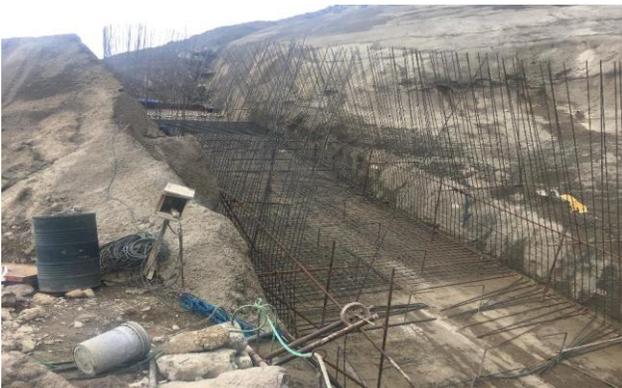
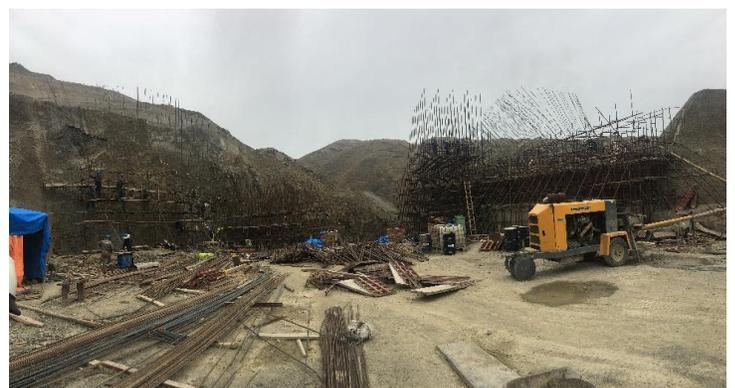
Acero de refuerzo

Se ejecutaron los Muros de aproximación para los estribos del puente sobre el vertedero se ejecutó 2.329.-m³ de hormigón tipo "H" 49 m³ del tipo "O", se colocó hormigones para la solera del vertedero y la gola del entre los ejes 0 y 2 el volumen de hormigón tipo "O" colocado fue 1080 m³, se preparó y se armó 119 toneladas de acero de refuerzo.

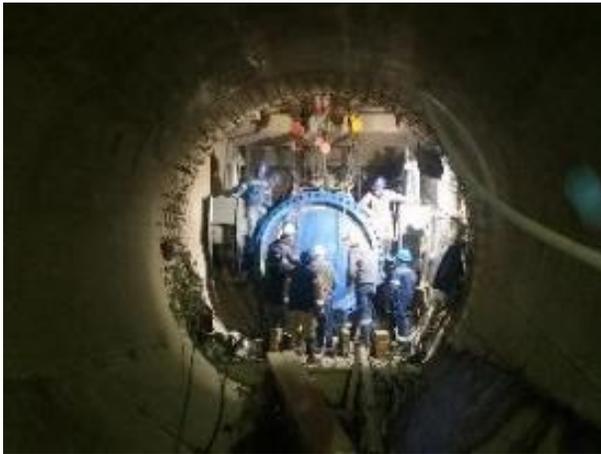
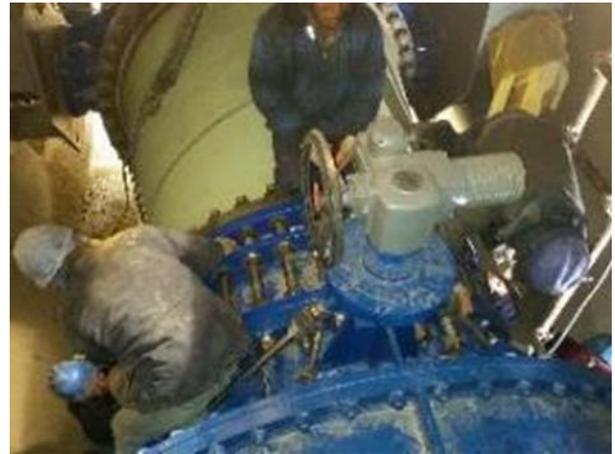
Montaje e instalación de las válvulas Mariposa y Howell Bbunger

- Hormigones de 2da y 3ra etapa de la cámara de válvulas
- Instalación del blindaje y las válvulas.

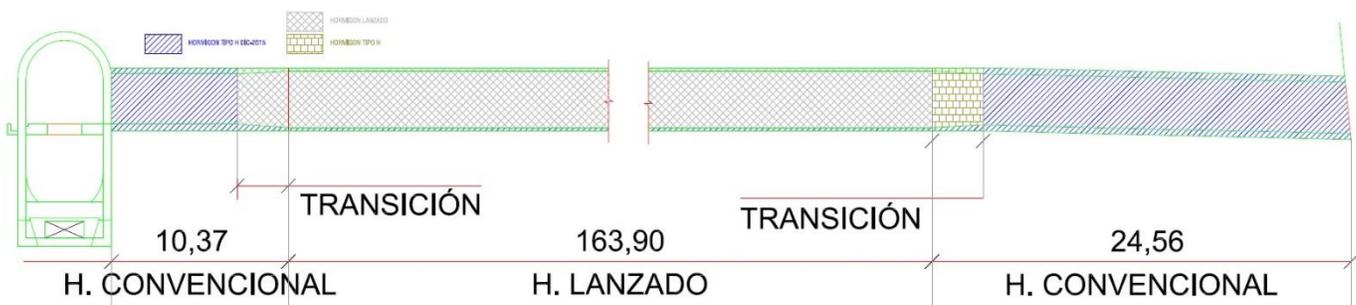
Esquema de hormigonado galería de acceso

Se realizó el revestimiento con hormigón convencional y Proyectado (lanzado)

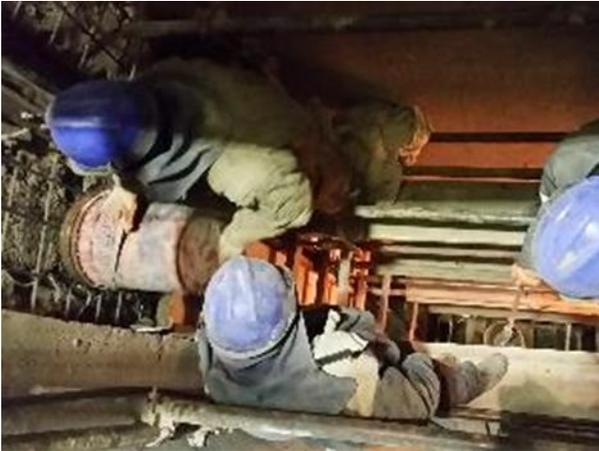
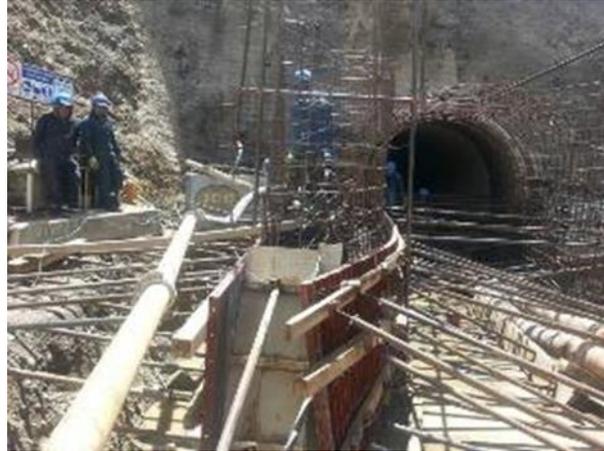
Hormigón para ranuras de las compuertas y estructura del portal bocatoma

- Revestimiento con 1.142 m3 de Hormigón convencional y , 5.3 tn de acero de refuerzo
- Construcción de la estructura de Hormigón para la reja de ingreso

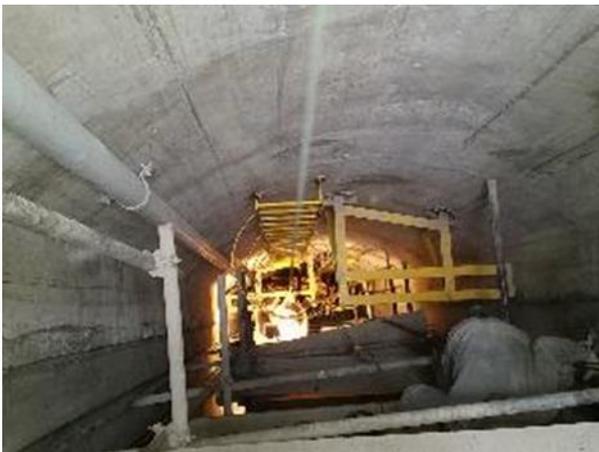
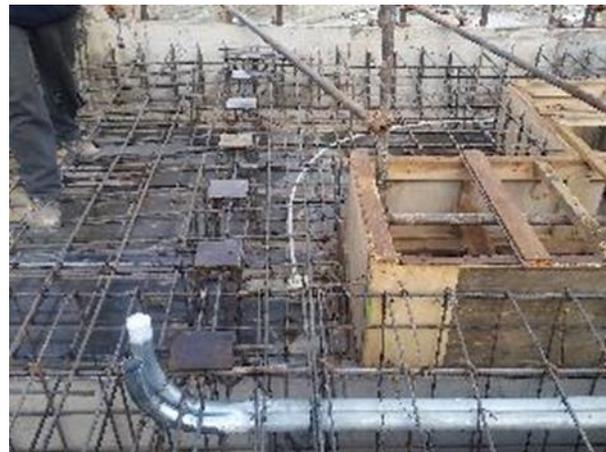
Instalación de escaleras y partes fijas para equipos de las compuertas en caseta de mando

- Montaje de las partes fijas de la compuerta y escaleras
- Se inició la construcción de la caseta de mando
- Se inició el montaje de las compuertas y tuberías para medición de niveles y presiones
- Inyecciones de contacto.

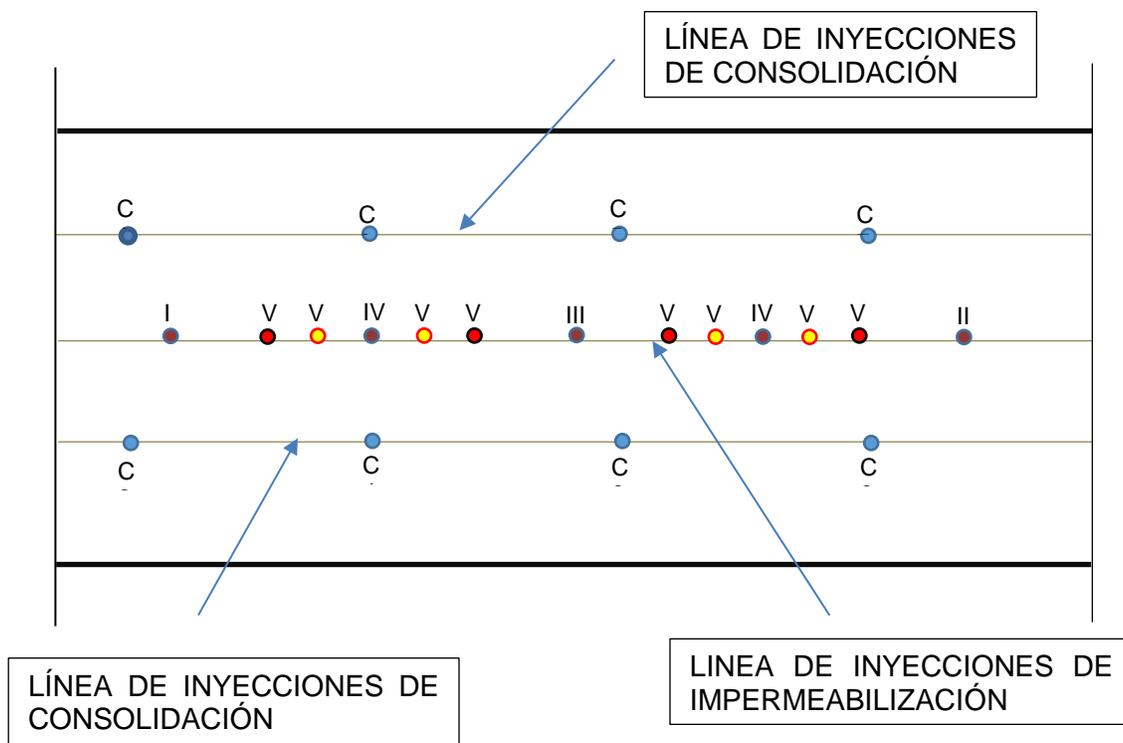
ESQUEMA DE LAS LINEAS DE INYECCIÓN

- I= sondeos primario
- II= sondeos secundario
- III= sondeos terciario
- IV= sondeos cuaternario
- V= sondeos quinarios
- VI= sondeos sextarios
- C= sondeos de consolidación

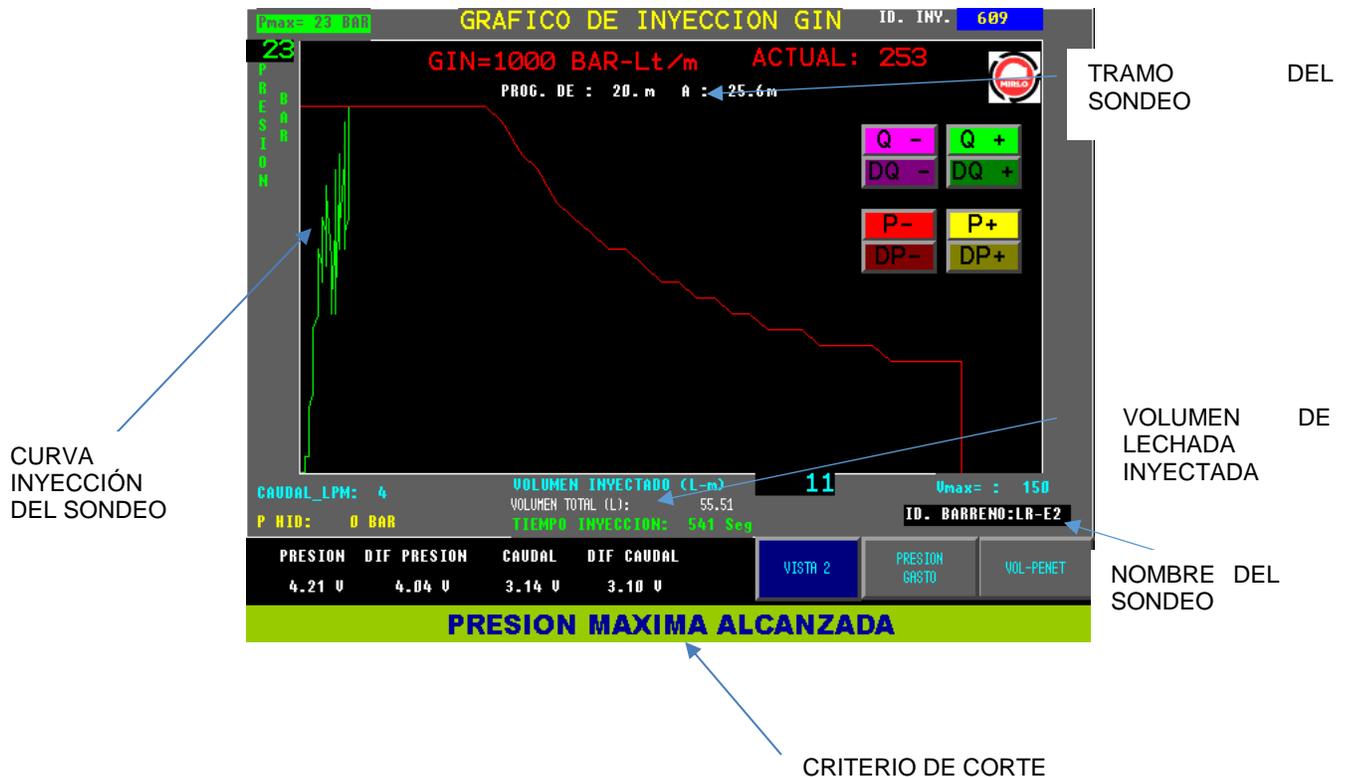
Curva GIN:

A continuación se muestra un ejemplo de una curva GIN de la inyección de un sondeo en proceso:

La inyección por método GIN (Grouting Intensity Number) consiste en la impermeabilización de la roca mediante inyecciones a través de perforaciones profundas, sellando las discontinuidades geológicas existentes en el macizo rocoso (fallas, fracturas), con la finalidad de reducir la permeabilidad del terreno y garantizar la estanqueidad de la obra.

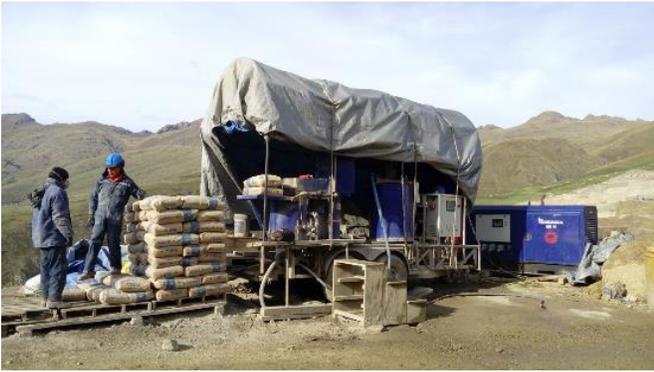
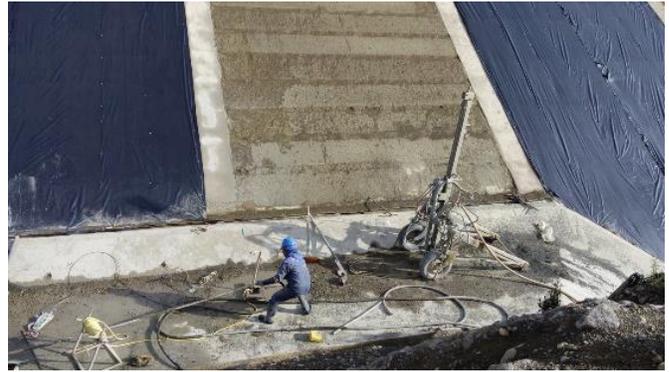
Perforación e Inyección en Presa- Zona Plinto - estribo derecho, estribo izquierdo

Inyecciones de impermeabilización, tienen como finalidad formar una pantalla impermeable por debajo de la fundación evitando así la pérdida de volúmenes de agua. Se realizaron inyecciones de 1er, 2do, 3er y 4to orden en las zonas I, II, VI, VII, VIII y IX

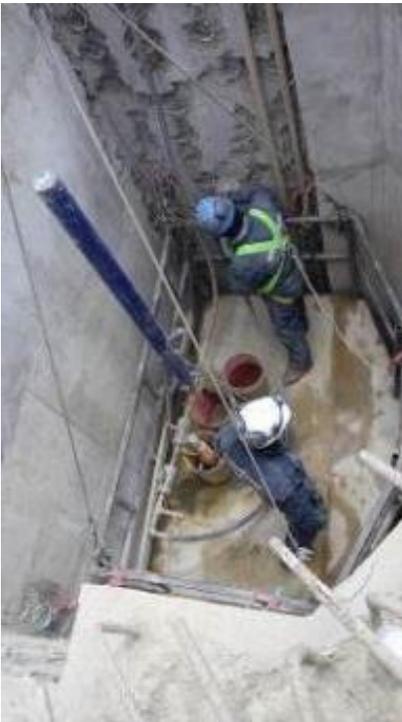
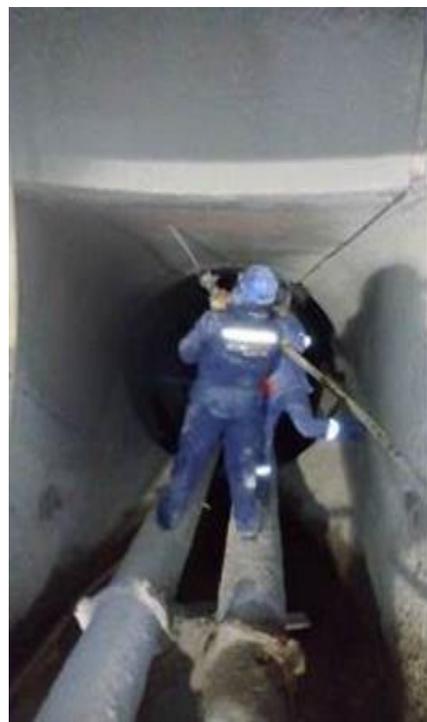
Perforación e inyección – Pozo de Compuertas y túnel

Inyecciones de contacto tiene como finalidad rellenar los vacíos que pudieran quedar entre la estructura emplazada y el terreno, estas se realizaron en: Pozo de Compuertas y túnel principal aguas arriba y debajo de la zona de compuertas

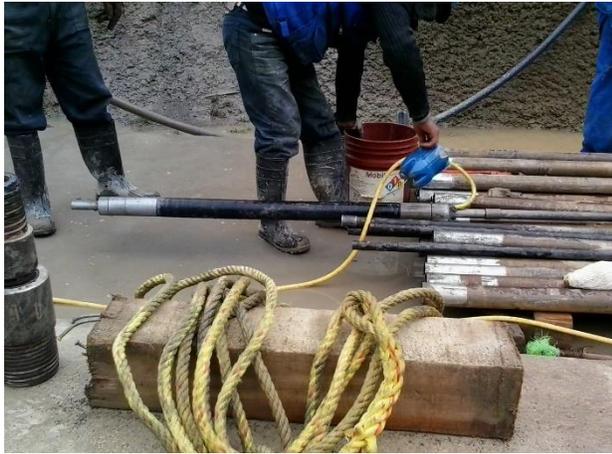
Colocación del Packer

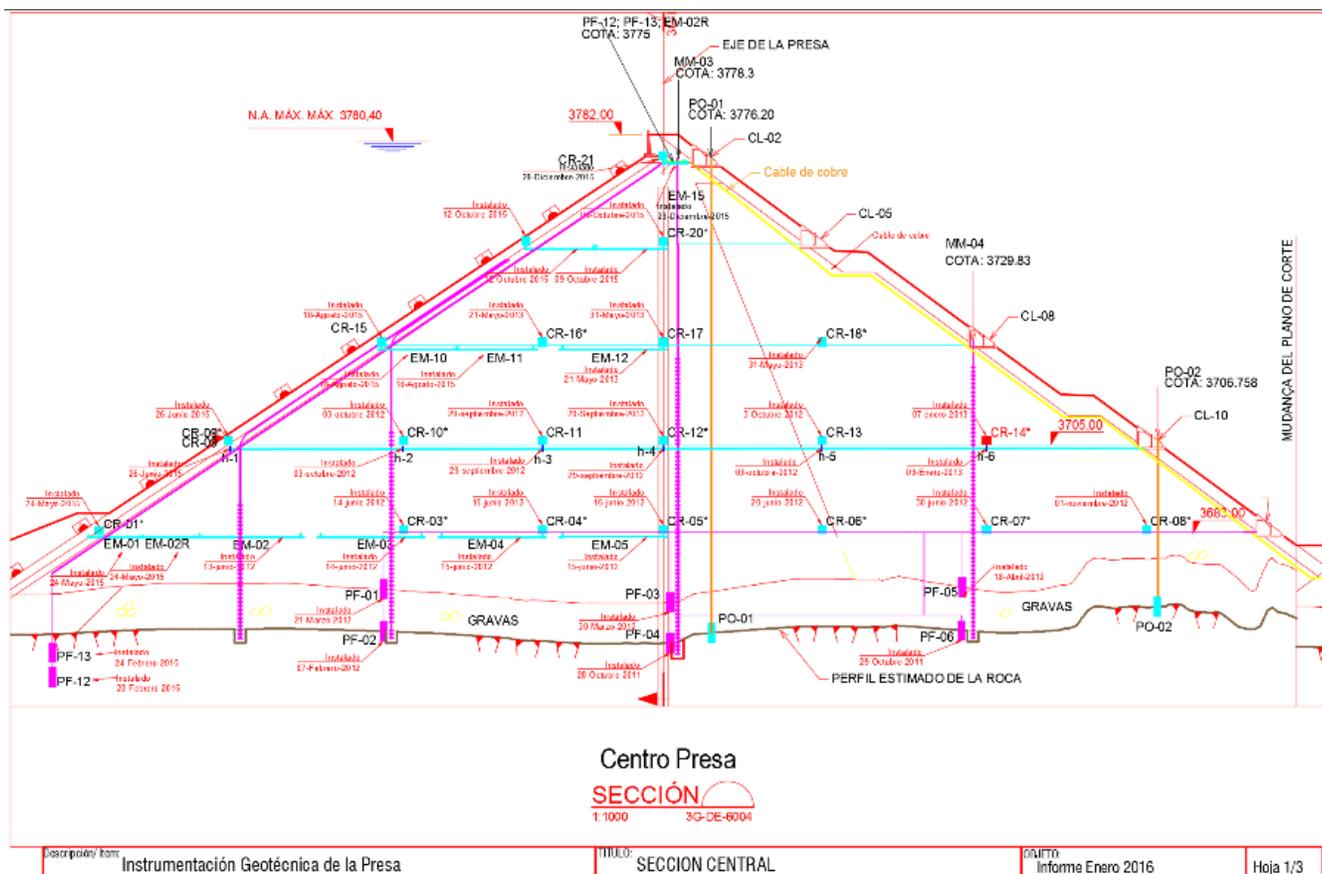
Sección central de la presa con el detalle de los instrumentos instalados

- Mojones de referencia 10 unidades
- Casetas de instrumentación 5 unidades
- Piezómetros de cuerda vibrante 1, unidades
- Inclínómetros 3 unidades
- Electroniveles 20
- Medidores de junta triortogonal 4 unidades
- Medidores de junta 2 unidades
- Celdas de asentamiento mecánicas 3 unidades
- Extensómetros de cuerda vibrante 3 unidades
- Medidores magnéticos de asentamientos se ha extendido la tubería de 2 unidades.

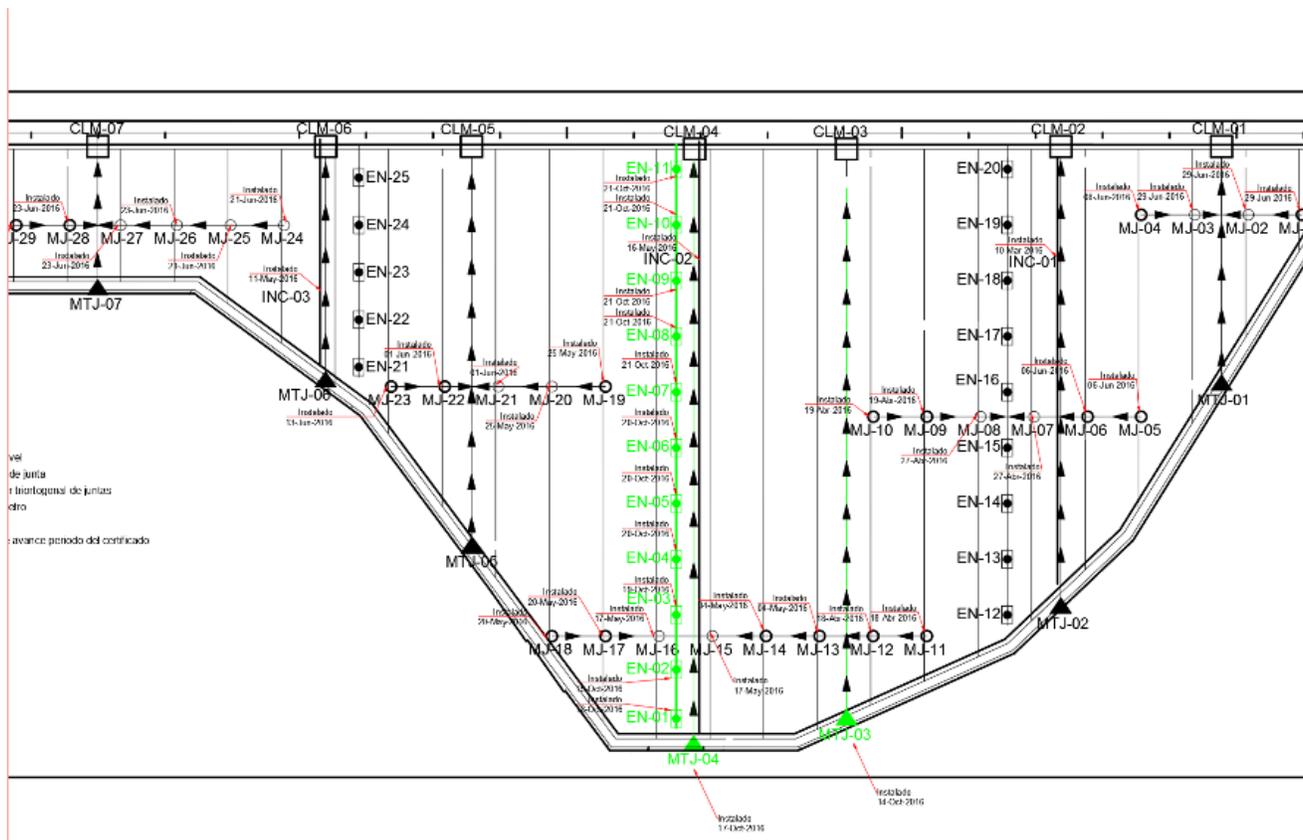
Sección cara de concreto de la presa con el detalle de los instrumentos.

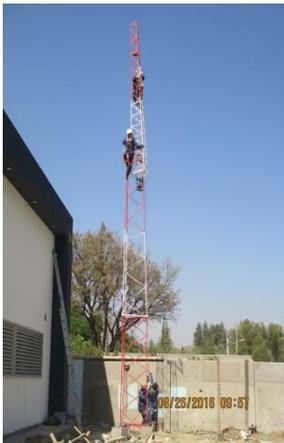
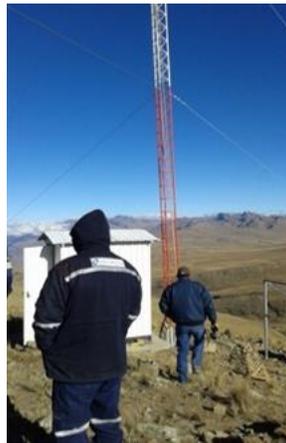
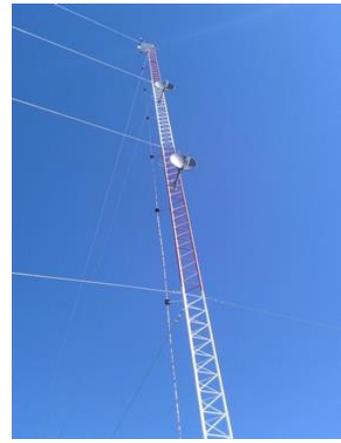
Antenas Sistema redundante y radio frecuencias Kana Rancho, Tunari y Misicuni

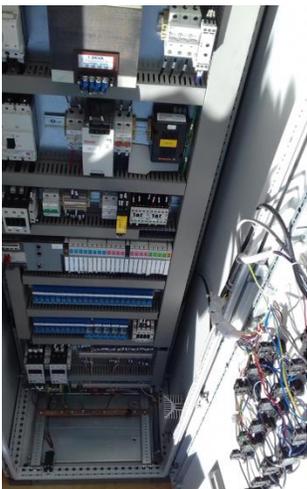
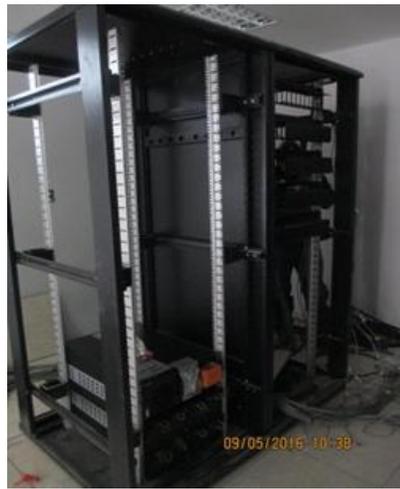
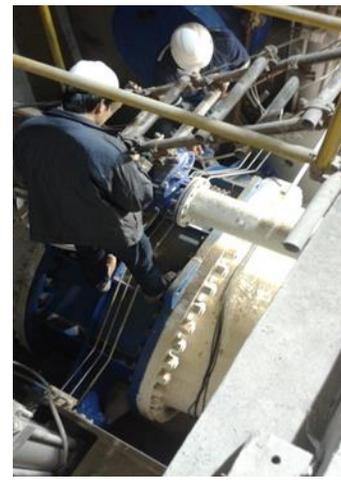
Racks campamento y Centro de control

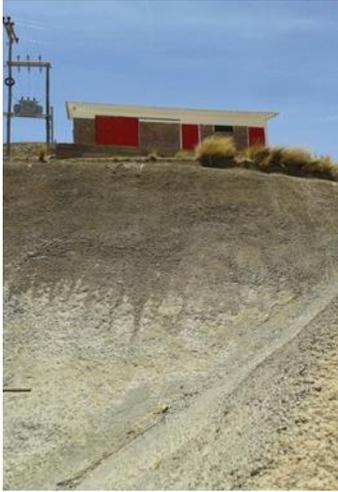
Caseta y grupo generador Bocatoma
