# **INFORME DE GESTIÓN 2019**

# **CONSTRUCCIÓN DE LA PRESA, OBRAS ANEXAS Y COMPLEMENTARIAS**

**“CONSTRUCCIÓN DEL VERTEDERO Y PANTALLAS  
ATIRANTADAS ENTRE LOS EJES 2-6 Y 9-11 DE LA  
PRESA MISICUNI”**

**SUPERVISIÓN TÉCNICA: ENGEVIX-CAEM**

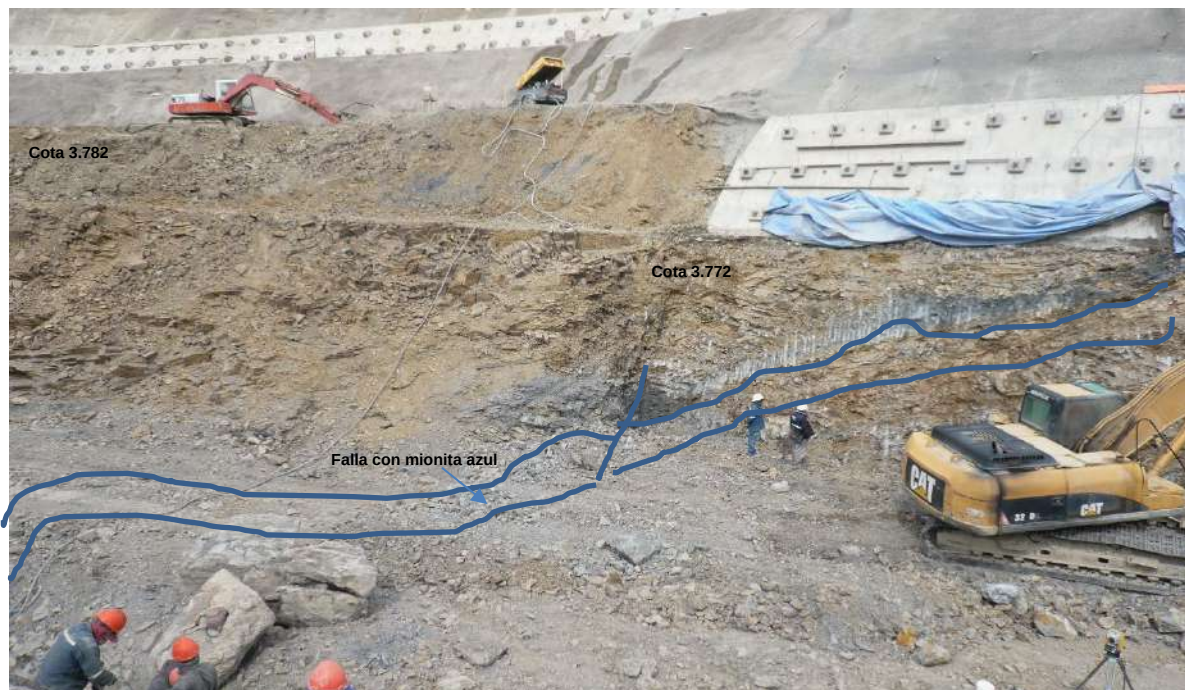
Foto N° 1

Considerando la necesidad de revisar algunos aspectos referidos a posibles deslizamientos descritos en un informe preparado por el Especialista en Geotecnia Ing. Mauricio Salinas en su informe MSP 35/18 de fecha 27 de diciembre de 2018, tuve que visitar la obra de urgencia el día 4 del presente mes, sobre todo el sector correspondiente a los ejes 2-6, habiendo recopilado la siguiente información de las excavaciones y perfilado de talud en lo que corresponde al eje 4 sector Oeste del vertedero (véase fotos 1 y 2), trabajo que nos ha permitido observar la presencia de otra falla de tipo inverso con buzamiento al Oeste  $50^\circ$ , potencia media de 60 cm similar a aquella falla que se pudo apreciar cerca de la base de la pantalla de la cota 3.782, los flancos de dicha estructura se hallan con bastante humedad en el sector del canal del vertedero, de hecho ya nos ha generado problemas de estabilidad en el talud derecho en esta zona, mientras que el sector Oeste si bien está con menor humedad, pero por su potencia considerable también ha reportado deformaciones lecturadas en el inclinómetro 3; sin embargo es importante aclarar que la pantalla ejecutada en la cota 3772 según se puede observar en la foto N° 1, ha sido anclada en un macizo rocoso con fracturamiento moderado muy a pesar de haber verificado la ocurrencia de flujo de agua a 16 y 17 metros de profundidad durante la perforación de los taladros sobre el mismo, lo que nos da cierta seguridad y no debería ser motivo de preocupación, respecto a la estabilidad del talud en este sector.

Tal como se puede apreciar en la foto N° 1 el contratista después de concluir con el tratamiento de la banquina 3.782 , se ha dedicado a excavar y perfilar parte del talud comprendido entre las cotas 3.782 y 3.772 y la parte inferior del paño 8 entre cotas 3.772 y 3.767 donde se ha presentado un pequeño deslizamiento por la calidad de rocas tipo 3 y 2, al haberse remojado la parte superior del talud perfilado, a raíz del agua vertido de un DHP de la pantalla que se tiene en la parte superior de dicho sector y por la presencia de una falla con milonita azulada que se mostró en un informe anterior al presente de fecha 4 del presente mes (véase foto N°2), actualmente en la misma se prepara el encofrado para vaciar otra pantalla.

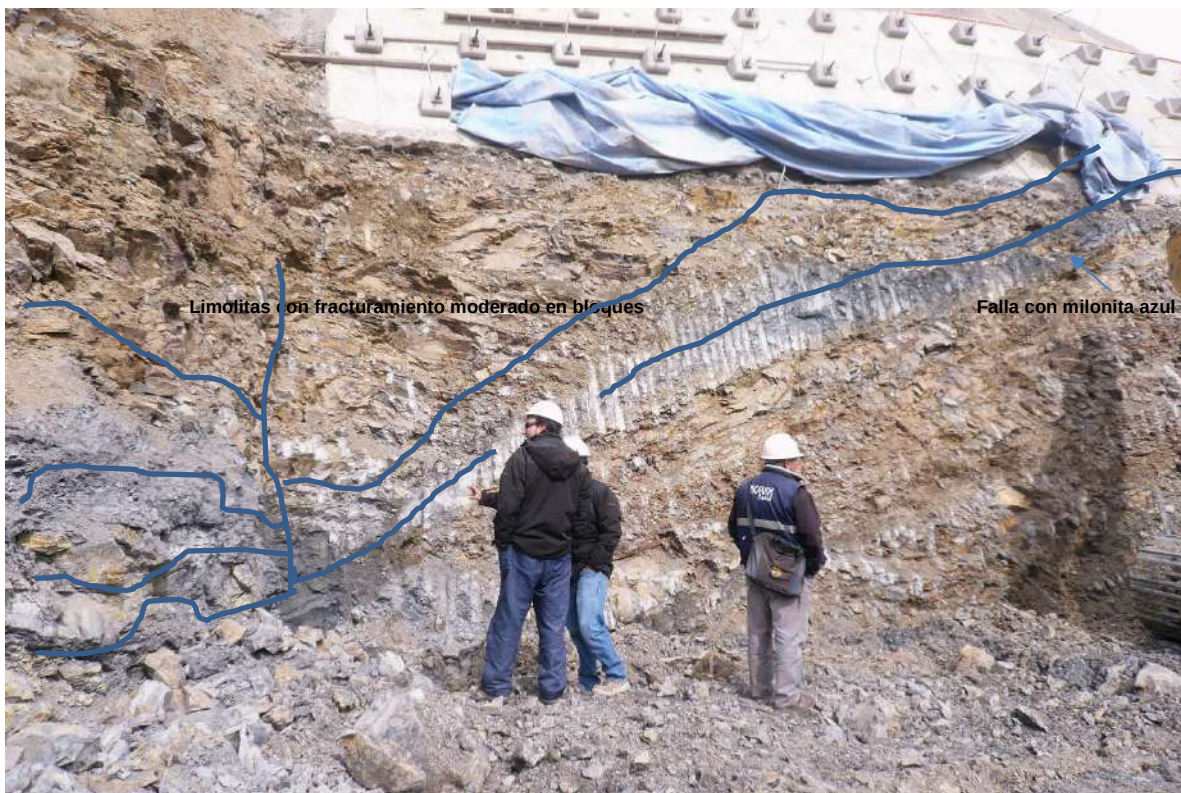
**Foto N° 2** (vista de cerca)

Respecto a los inclinómetros 1 y 4 debo indicar que el primero vale decir en el 1 ha bajado la velocidad de deformación a los 21 m. profundidad en la cual aparece el contacto entre la roca fisurada de la parte alta y la roca de tipo 2 de la parte basal, mientras que el inclinómetro 4 con su deformación a 12 m se correlaciona aproximadamente con el plano de un anterior friccionamiento, pero también podría estar vinculada con la falla recientemente expuesta en el eje 4 ( véase foto N° 1), sin embargo, por estar emplazado dicha falla en rocas del tipo 2 y 3 no debe considerarse de alto riesgo ( véase foto 2); en tal virtud las deformaciones reportadas por los inclinómetros 1 y 4 deberían considerarse más de reajuste todas vez que tenemos en la parte alta de la pantalla 3.782 roca fisurada que tenia bastante flujo de agua y que ha sido drenada posteriormente al tratar los taludes ; así mismo, es importante señalar que los pernos Williams de la pantalla 3.782 han sido anclados en roca con fracturamiento moderado y del tipo 2 según la correlación litológica que se mostró en un corte geológico de un informe de fecha pasada, donde se hacía referencia también sobre el reporte de los trabajos de perforación de los taladros que permitieron verificar la ocurrencia de roca fisurada en los primeros 5 m y presencia de flujo de agua a dicha profundidad y desde los 5 m hasta el fondo del taladro la presencia de roca con fracturamiento moderado de esta manera creo que se ha logrado proteger la base o pie de talud a la altura de la cota 3.782 con un buen anclaje y no debería esperarse ningún deslizamiento más aún si ha de colocarse otra pantalla con anclaje también en roca del tipo 2 en la cota 3.772 y con un perfilado de talud 1 a 1. De todos modos por lo señalado respecto a la presencia de abundante agua se ha recomendado el colocado de DHP de 20 m a lo largo del talud que se ubica debajo de la cota 3.782, porque el agua en este caso resulta ser el principal agente friccionante.

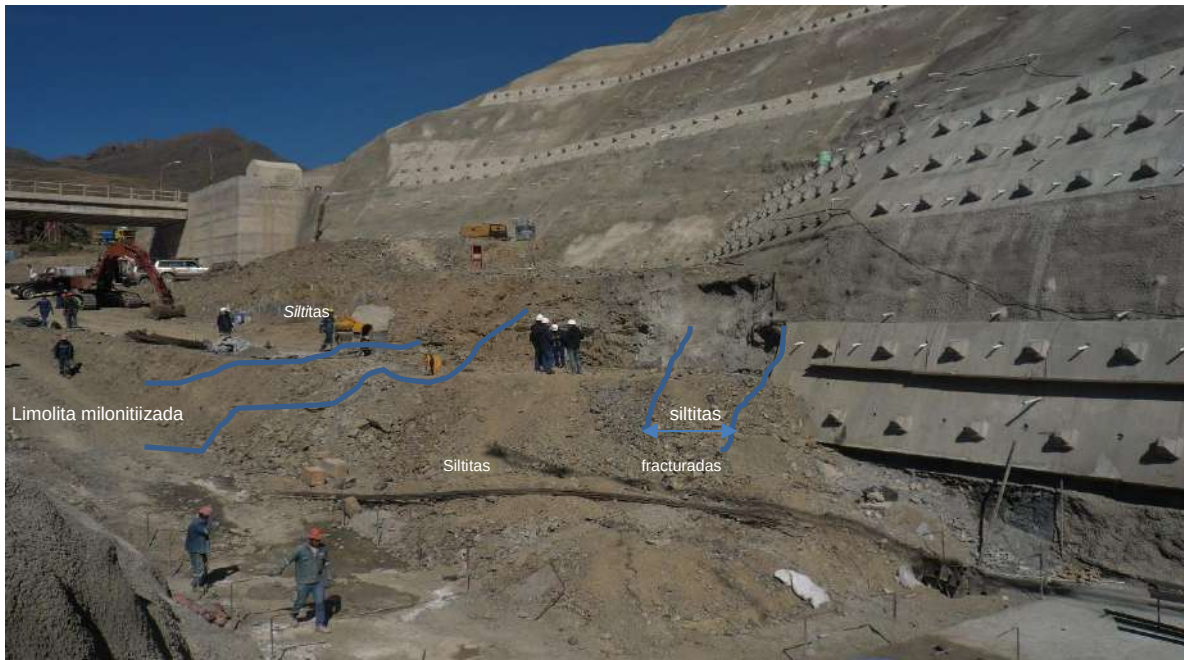
Foto N° 1 Eje 2-6

Por otra lado, el contratista ha retomado los trabajos de excavación y perfilado de talud en la cota 3.762 para dar continuidad al vaciado de la pantalla en dicha cota hacia el Sud o aguas arriba (véase foto N° 1), donde se ha producido un pequeño deslizamiento o friccionamiento del talud en una longitud de 4.00 m, debido al alto grado de fracturamiento de las siltitas y limolitas que se tiene en dicha zona y a la pendiente desfavorable del talud 2x1, por lo cual se ha tomado la iniciativa de modificar la pendiente del talud a 1x1; asimismo, para dicha modificación se ha considerado también la presencia de un horizonte de limolitas de diferente tonalidad con alto grado de meteorización principalmente milonitización que aflora más al Sud del punto de referencia expuesto gracias a los recientes trabajos de excavación, dicho horizonte se halla emplazado al medio de las siltitas (véase foto N° 1 y foto N° 2) tiene un espesor aproximado de 2 m, se caracteriza por la presencia de limolitas de color azulado y gris amarillento con abundante relleno de milonita y afectado por una serie de discontinuidades que se confunde con los planos de estratificación. Las rocas de este horizonte están afectadas por las siguientes discontinuidades:

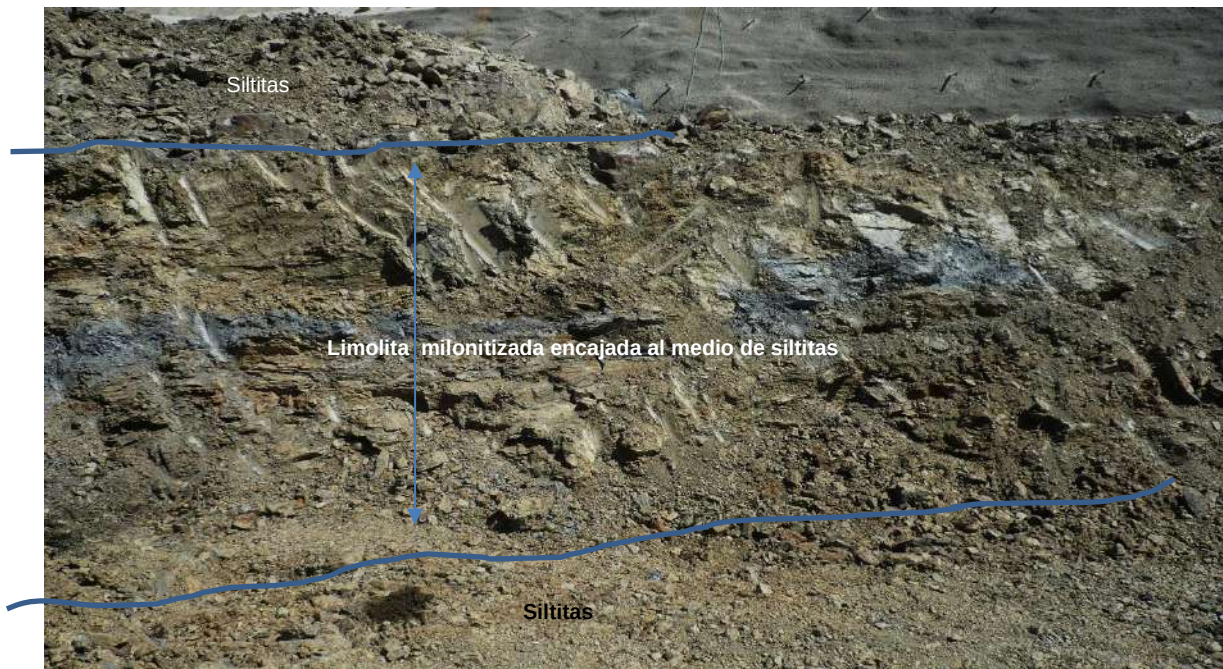
En general este horizonte estratigráfico es un conjunto de limolitas muy fracturadas, presenta un RQD bajo 15 a 20 %, abundante relleno de arcillas, presenta humedad, alto grado de meteorización con bastante contenido de hierro consecuentemente un RMR bajo, por lo que han sido clasificados como rocas del tipo III; mientras que las siltitas que se observa tanto en la base como en la parte superior de este horizonte, tiene todas las características de una roca del tipo II, porque presenta un RQD que varía de 70 a 75%, meteorización moderada, relleno arcilloso moderado, espaciamiento de discontinuidades de 6-20 cm, no presenta flujo de agua, rugosidad moderada; discontinuidades medidas para esta roca toman los siguientes valores:

Foto N° 2 Horizonte de limolita milonitizada sector paño 7

1. Determinar el nivel freático mediante calicatas o pozos exploratorios.
2. Drenar el flujo de agua mediante canal colector en caso de que no fuese muy profundo la ubicación del nivel freático, en caso contrario tendría que ser una galería de rumbo transversal o diagonal a la línea de flujo (véase foto N° 4).
3. Sellar con carácter de urgencia antes del próximo periodo de lluvias todas las fisuras que se observan en los taludes, banquetas, cunetas y canaletas, ubicadas sobre la cota del retaludeo, con la finalidad de reducir los procesos de infiltración de las aguas de lluvia.
4. Monitorear el comportamiento del pie de talud, vale decir la base del retaludeo con un inclinómetro.

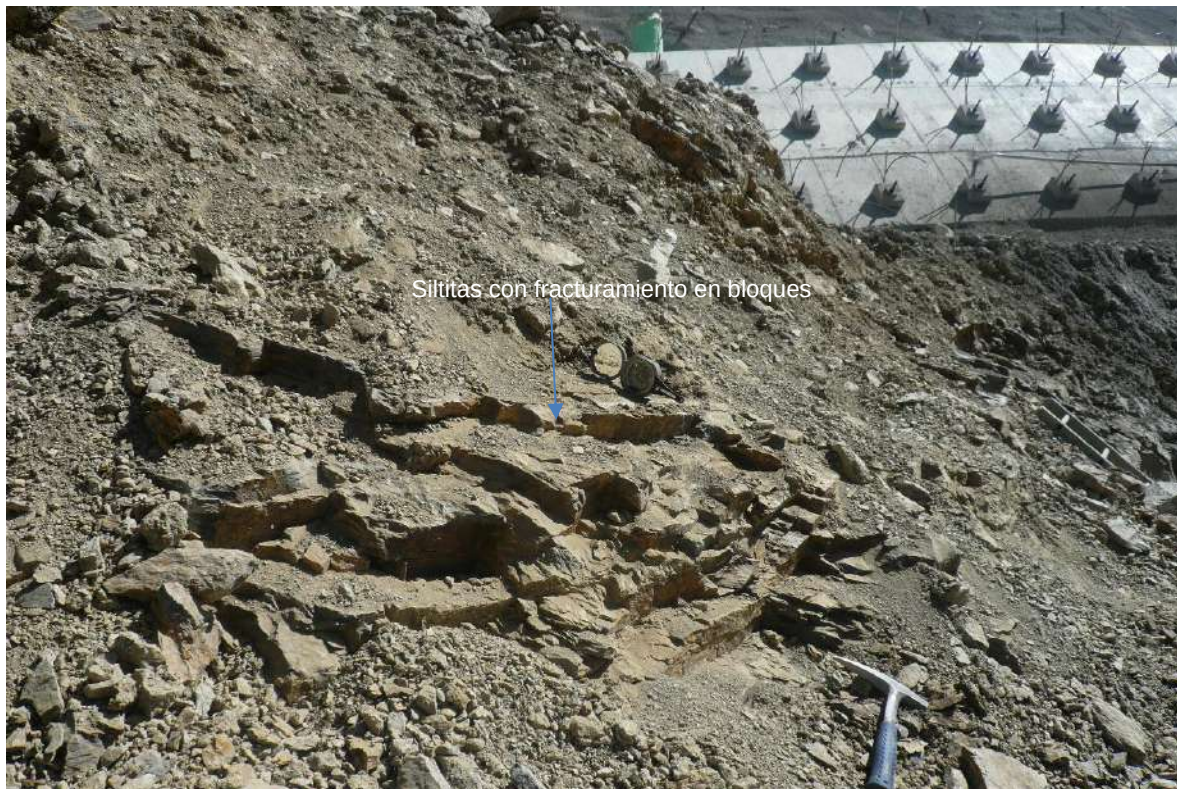
Foto N° 3 Afloramiento de Siltitas cerca del paño 8.

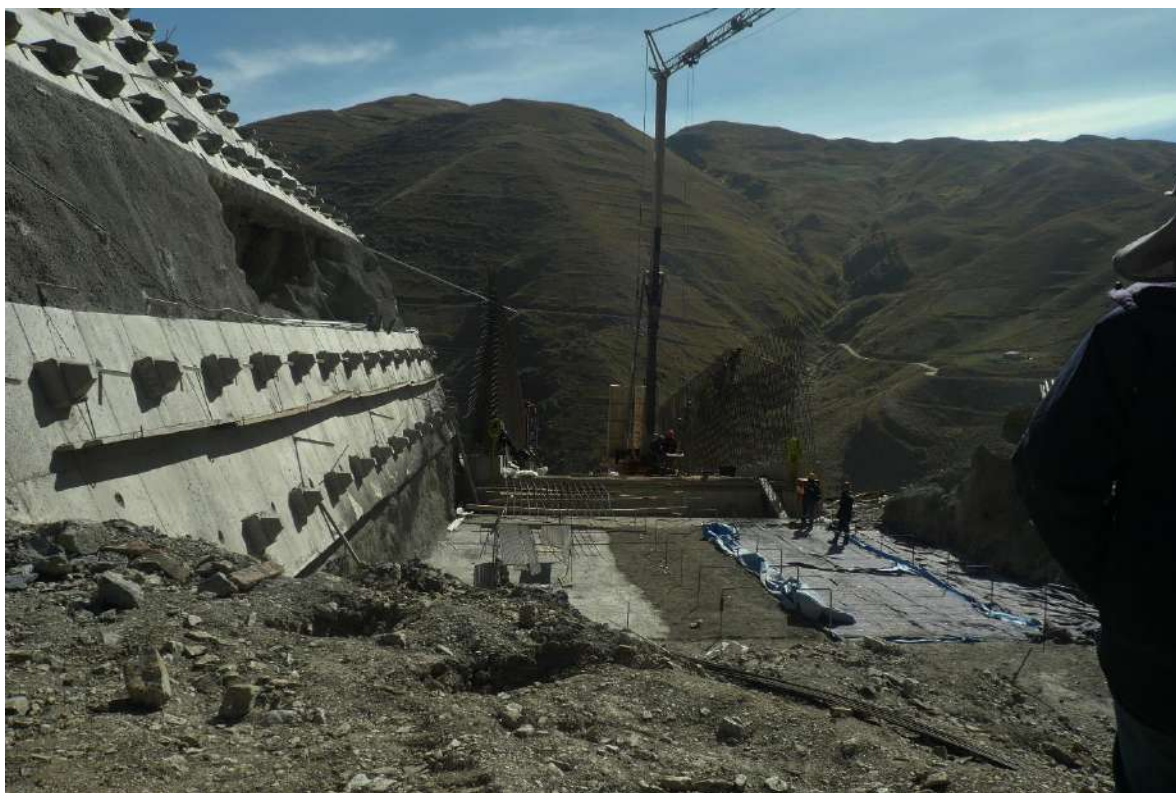
Foto N° 5 Hormigonado del canal del Vertedero ejes 5-6.

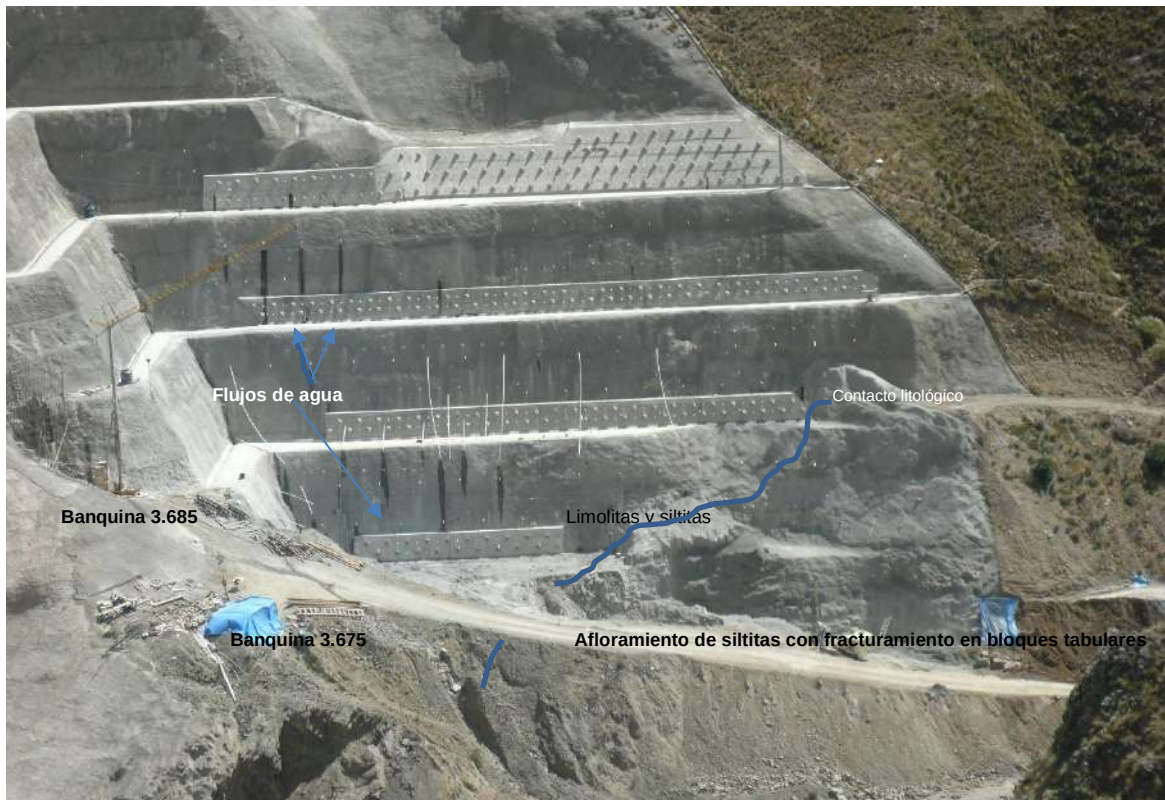
Las siltitas que abarcan a la fecha aproximadamente el 80% del talud, presentan los siguientes rasgos geotécnicos: valores de RQD que varía de 80 a 85%, espaciado de discontinuidades de 20 a 60 cm, paredes de las discontinuidades rugosas y poco alteradas, relleno pobre en las discontinuidades, poca humedad y fracturamiento en bloques de gran tamaño, por lo que ha sido clasificado como macizo del tipo II.

Foto N° 6 Vista panorámica Ejes 9-11.

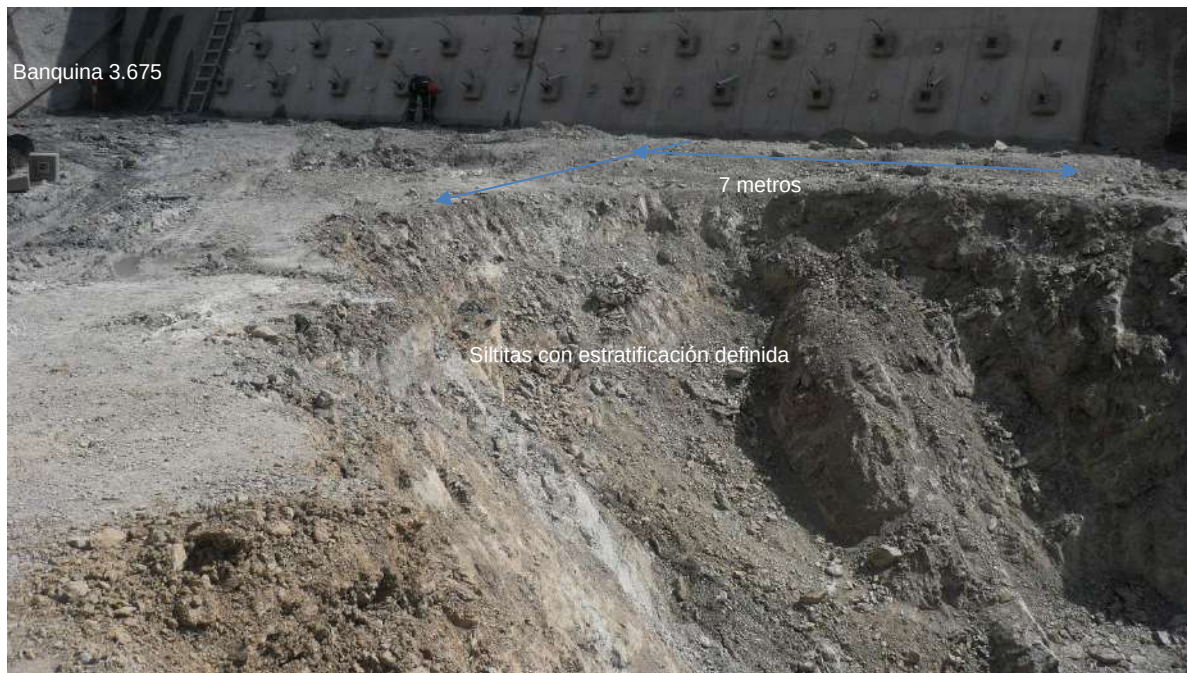
Foto N° 7 Banquina 3675

Para analizar la disyuntiva de colocar u omitir pantalla en la cota 3.665 en el sector de la milonita azul debería considerarse los de flujos de agua que existe (véase foto N° 6) y la calidad real de la roca, porque a la fecha sabemos únicamente que el espesor o potencia ha de ser mucho menor que lo que se vio en las banquinas superiores (se estima entre 8 a 10 m), pero no hemos visto aun el tipo de roca, obviamente ha de estar más cohesionada por la profundidad a la que está ubicada, pero queda por ver por ejemplo flujos de agua.

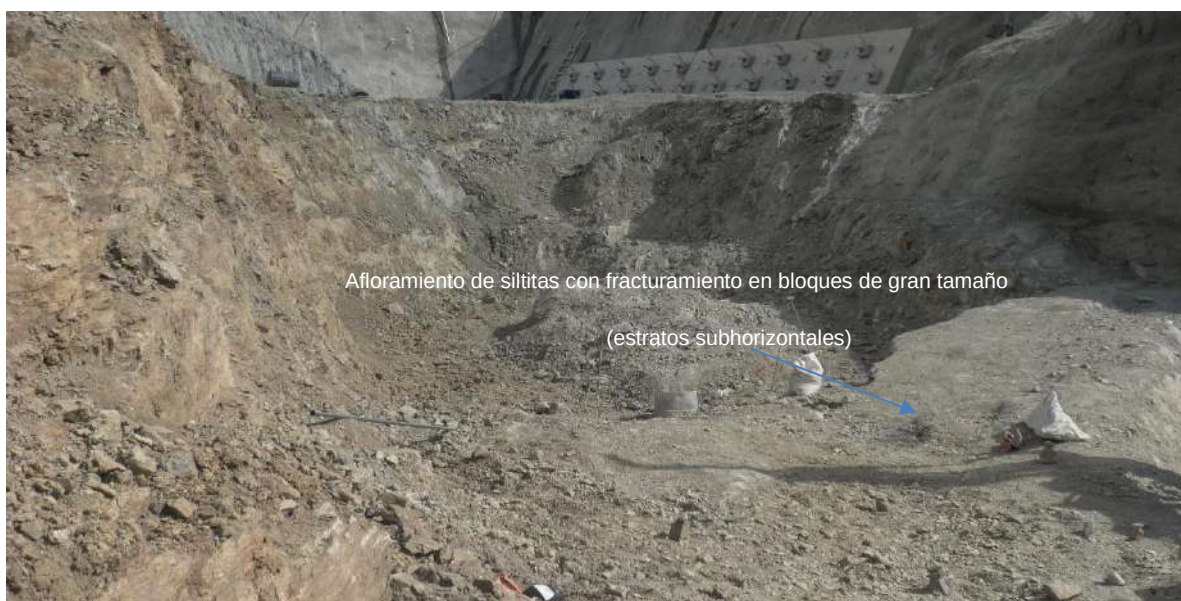
Esta calidad de roca buena en la medida que se aproxima a la milonita azul hacia el Sud, es decir aguas arriba, declina en sus propiedades físicas; de todas maneras, por las observaciones de campo se puede afirmar que el espesor o potencia de la capa milonítica en la cota 3.665 se ha de reducir sustancialmente, llegando a medir aproximadamente entre 8 a 10 m, tal como se muestra en el mapa adjunto, en todo caso el espesor o potencial real ha de ser definido una vez que se atravesase o se logre cruzar totalmente dicha capa, porque a la fecha la excavación mostrando a la siltita apenas ha rebasado en 7 m la pantalla de cota 3.675 (véase foto N° 7 y foto 8), considerando a partir del extremo Norte de la pantalla hacia el Sud, se estima que en un par de metros estaría incursionado la excavación a la milonita azul.

Foto N° 8 Afloramiento de Siltitas

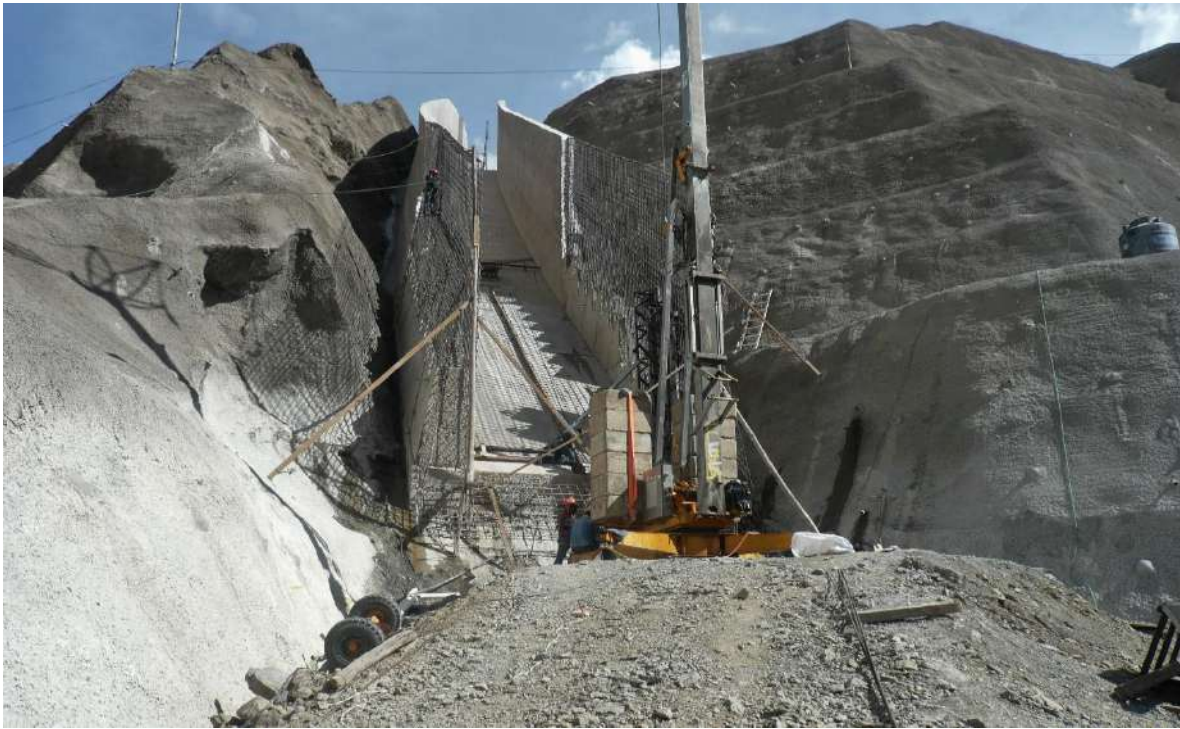
Foto N° 9 Hormigonado canal vertedero eje 9.

Otro trabajo que ha realizado el contratista en este sector al igual que en el 2-6 es el hormigonado del vertedero, lo que preocupa desde la óptica de la Geología y Geotécnica es el tipo de roca que ha de alcanzar la obra en los siguientes metros, porque la excavación a desarrollarse aguas abajo para el canal del vertedero, ha de llegar a unas limolitas gris azuladas bastante fracturadas con abundante relleno arcilloso y abundante flujo de agua, por ello se sugiere incrementar el largo de las anclas que se coloca sobre el hormigón pobre y analizar el drenaje de las aguas.

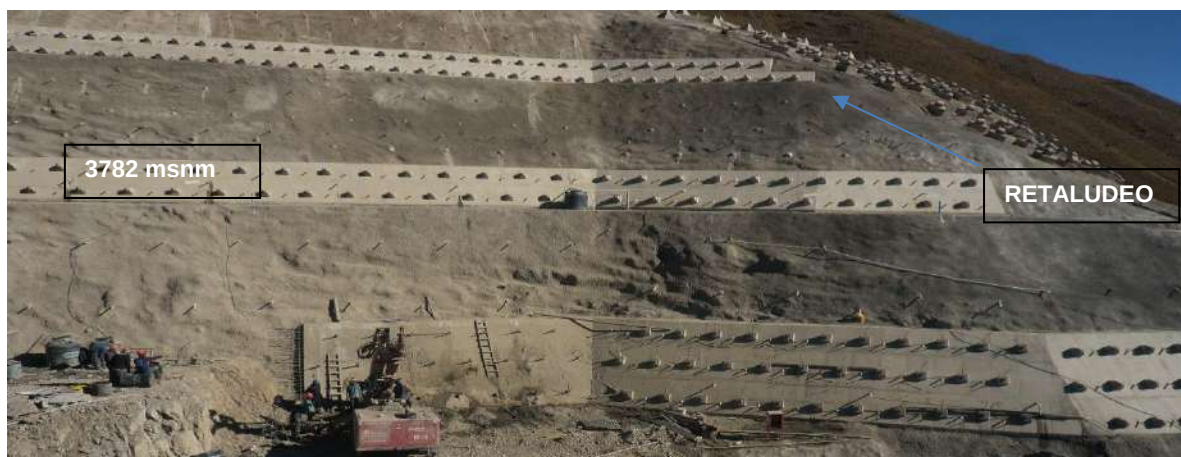
En relación al macizo rocoso que aflora en el sector de la mencionada pantalla, se caracteriza por la presencia de las siltitas intercaladas con delgadas capas o estratos de limolitas de color café, con meteorización moderada, relleno moderado, RQD que varía en valores de 75 a 80 %, paredes rugosas y fracturamiento en bloques propio de un macizo rocoso del tipo 2, en lo que corresponde a las rocas del sector del canal del vertedero, también son del tipo 2, eventualmente se hallan intercaladas con horizontes de limolitas milonitizadas de color azulado y color café claro (véase FIGURA 7-1).

FIGURA 7-1 CONSTRUCCIÓN PANTALLAS ATIRANTADAS.

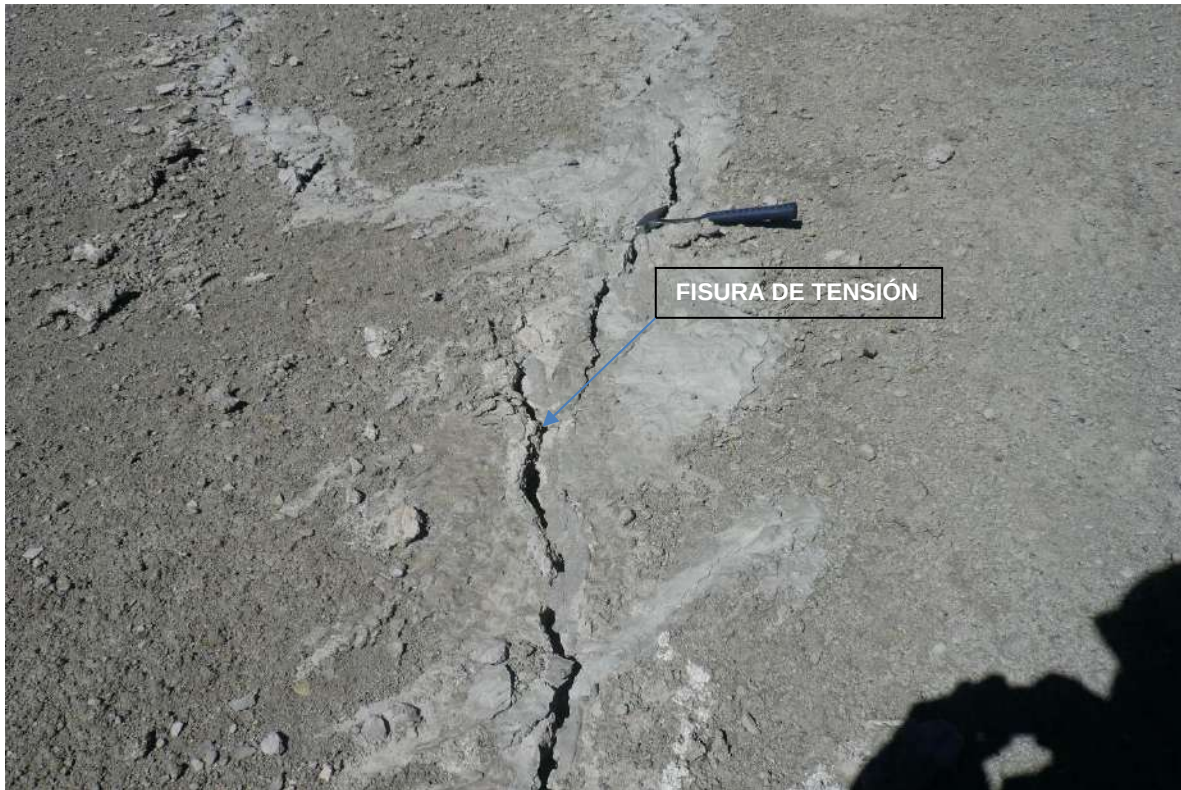
puedan atenuar dicho problema antes de que llegue el próximo periodo de lluvias, una de ellas puede ser a través de la inyección de lechada o mortero a lo largo de la fisura de tensión, ejecutando para este objetivo taladros de por lo menos 10 m de profundidad distantes a 2 m bajo presión controlada (menor a 10 Bars) evitando hidrogateo e hidrofracturación, con lo que se podría formar una pantalla impermeable para que el agua busque otra dirección de flujo.

**FIGURA 7-2 FISURA DE TENSION SECTOR RETALUDEO.**

Por otra parte, también es recomendable el mantenimiento de la cuneta colectora existente en la zona que presenta múltiples fisuras por donde se infiltra el agua de lluvia a las zonas bajas.

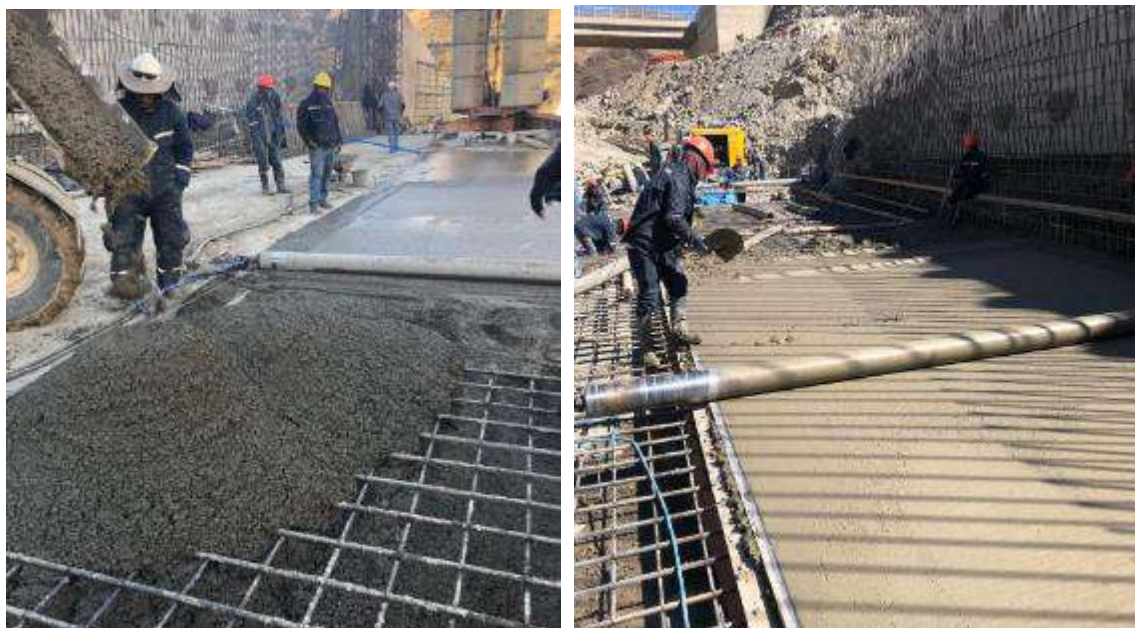
Hormigonado para la losa del canal del vertedero entre los ejes 4-5.

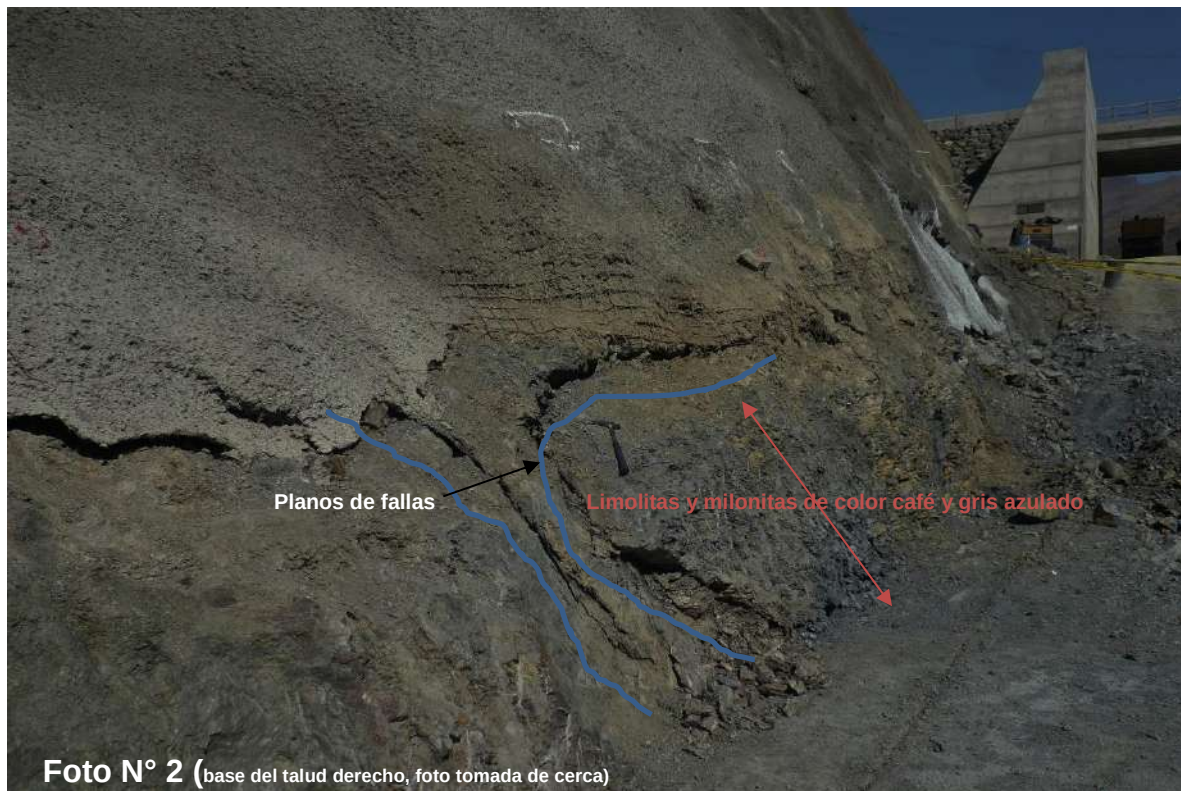
Este talud litológicamente se caracteriza por la presencia predominante de limolitas de color café claro dispuestos en estratos subhorizontales buzando  $10^\circ$  hacia el Este, cambiando en la base a limolitas de color azul muy meteorizadas y la presencia de abundante material milonítico, llama la atención esa disposición espacial de dichos estratos porque en el talud izquierdo el buzamiento general o promedio es de  $30^\circ$  también hacia el Este, ese cambio de buzamiento se debe a la presencia de varias fallas longitudinales que corren subparalelos al eje del canal del vertedero y muy cerca del mismo (véase foto N° 4) donde se ve claramente el plano de falla y las mismas líneas de ruptura que se ve en la parte alta y en la base de este talud. Desde el punto de vista geotécnico se identificó dos tipos de macizos II y III, la primera conformada por siltitas y la otra por limolitas; cabe aclarar, que las siltitas se hallan ubicadas en la base del talud por debajo de las limolitas azules, pero siempre intercaladas con limolitas.

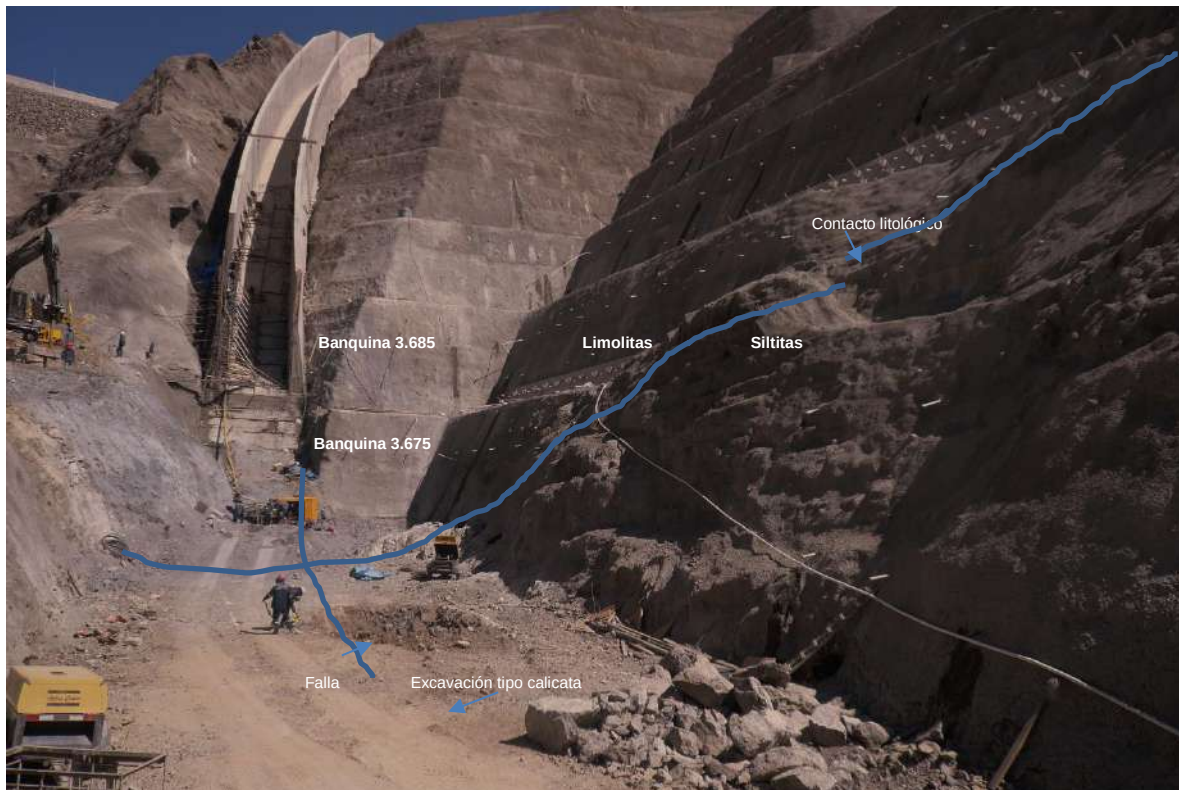
Foto N° 1

En esta zona, los recientes trabajos de excavación nos ha permitido obtener una interesante información geológica y geotécnica, toda vez que, las excelentes exposiciones o afloramientos han aclarado algunas dudas que se tenía respecto a la litología; es así por ejemplo, que hemos podido ver con bastante claridad la presencia de dos cuerpos litoestratigráficos y/o macizos rocosos determinados por un contacto litológico definido ( véase foto N° 1), una que aparece en la parte inferior consistente fundamentalmente en siltitas de color gris caracterizada geotécnicamente como roca del tipo I, sobre esta suprayace limolitas de color gris azulado cambiando en determinados sectores a un color café claro, identificadas las mismas como rocas del tipo II según reportes reflejados en informes de fechas pasadas .

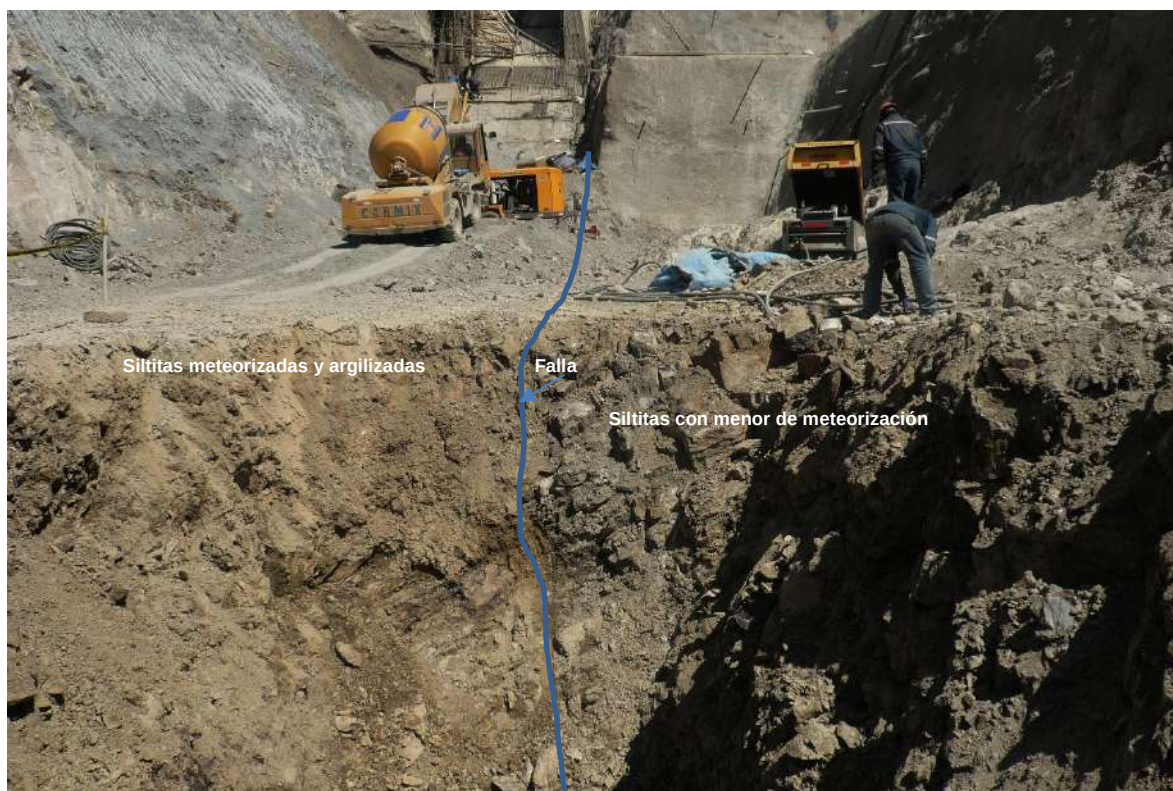
Foto N° 2

Por otra parte, si observamos la excavación tipo calicata que han realizado con la finalidad de abrir espacio para el cuenco (véase foto N° 2), se puede advertir la presencia de una falla longitudinal, que toma un rumbo subparalelo al eje del vertedero y un buzamiento de 75° hacia el Oeste y hay otras menores paralelas a la misma, con rellenos arcillosos ubicados al Este del mismo, lo que ha determinado que la calidad del macizo rocoso conformado por siltitas (caracterizadas como rocas del tipo I) decline en esta parte refiriéndonos a la sector Este de la falla, porque al otro lado de dicha falla las siltitas se mantienen intactas tal como se muestra en

la foto N°2; de todas maneras con los trabajos de excavación que han proseguir se ha de caracterizar con mayor detalle la calidad del macizo rocoso de esta zona donde ha de estar emplazado gran parte del canal del vertedero, haciendo notar que la calidad de hecho ha de ser menor, debido a la ocurrencia de rellenos arcillosos y la presencia de agua al estar muy próximo a la cota del cauce del Rio Misicuni.

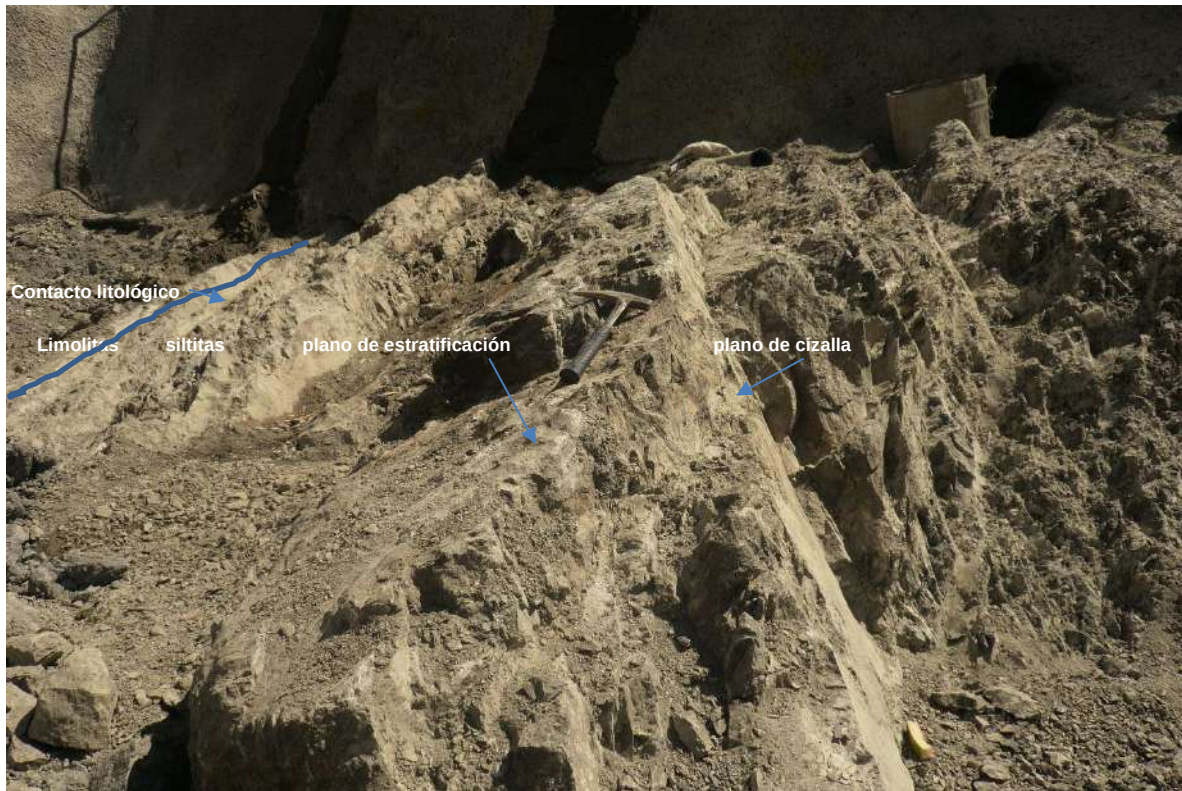
**Foto N° 3**

Presenta fracturamiento en bloques, RQD que varía entre 75 a 80%, no presenta rellenos arcillosos, no presenta flujo de agua, roca intacta silicificada, planos con rugosidad moderada, espaciamiento de discontinuidades de 2-0,6 m, con lo se caracterizó como macizo rocoso del tipo I.
