# **INFORME DE GESTIÓN 2015**

## **INFORME TÉCNICO EMPRESA MISICUNI 2015**

### **1 CONTRATO DE LA SUPERVISIÓN TÉCNICA DE LA CONSTRUCCIÓN DE LA PRESA Y OBRAS ANEXAS Y COMPLEMENTARIAS (MISICUNI II) DEL PROYECTO MÚLTIPLE MISICUNI (ENGEVIX-CAEM).**

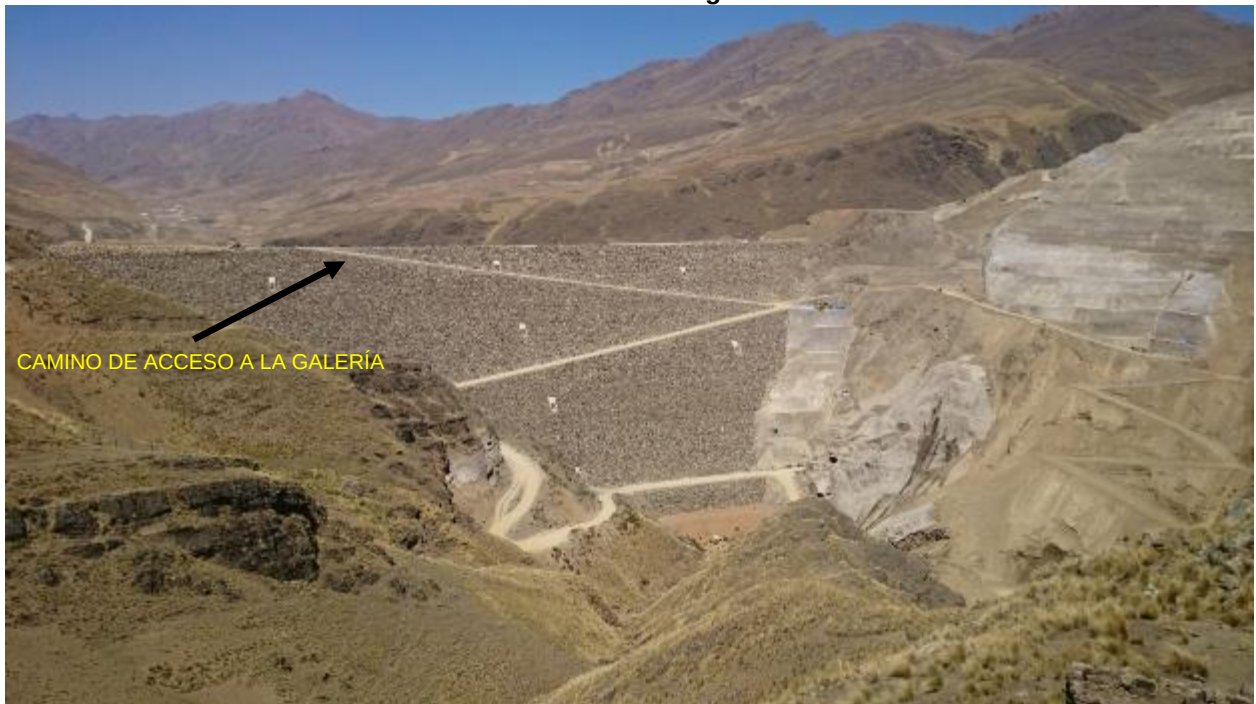
**Camino de acceso a la galería. 30-08-2015**

A Diciembre del 2015 se avanzó siguiendo el diseño del proyecto, se continuó con la conformación en el camino de acceso a la galería en el sector del espaldón, con una pendiente del 13%, que forma parte del enrocado, el mismo que tiene un ancho de calzada de 8 metros

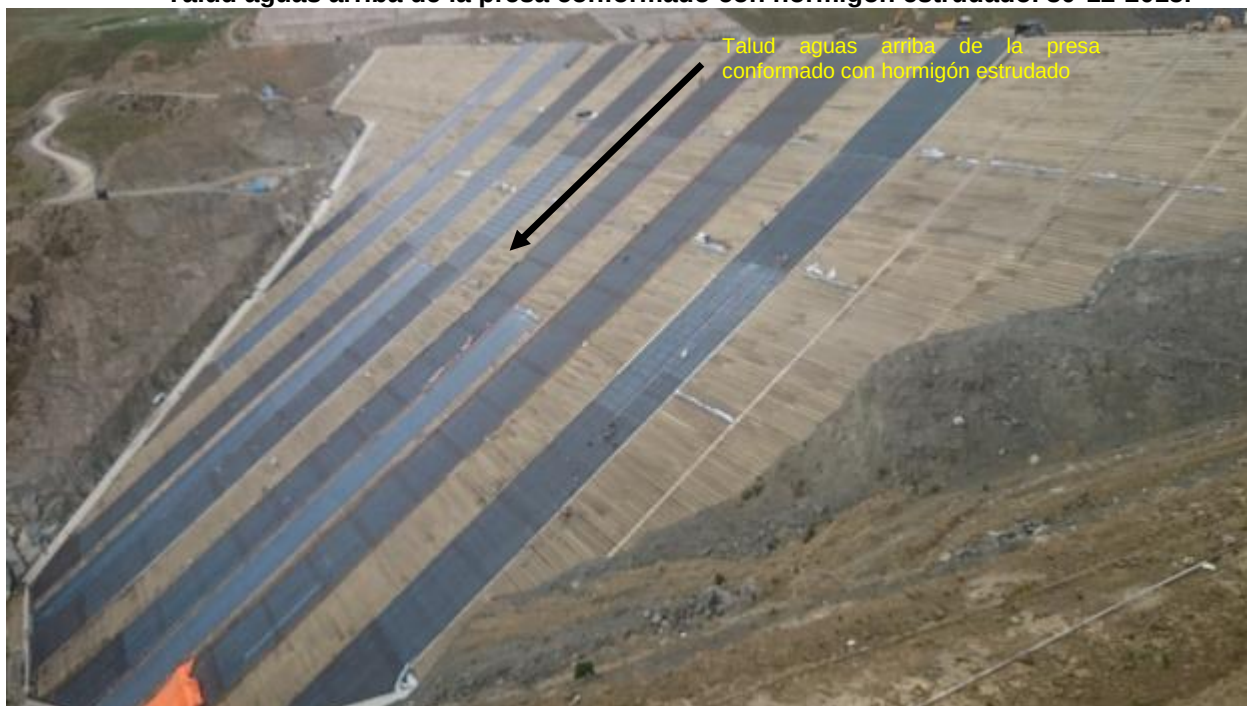
**Talud aguas arriba de la presa conformado con hormigón estrudado. 30-12-2015.**

Talud aguas arriba de la presa  
conformado con hormigón estrudado

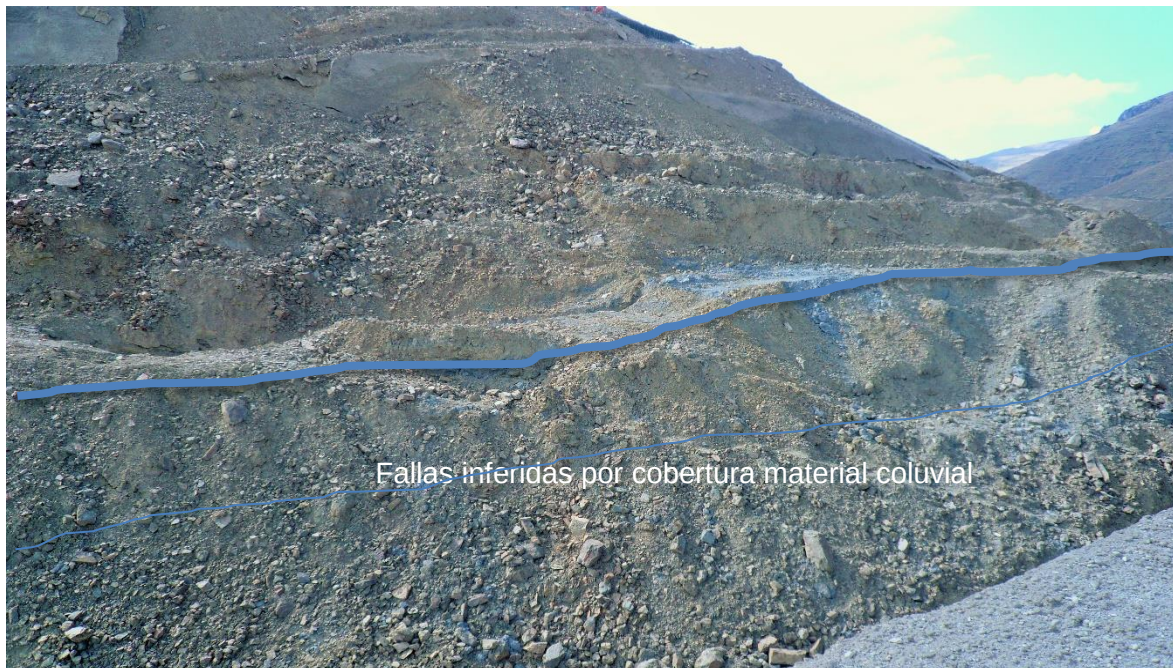
**FOTO N° 1**

Se refiere al sector donde se ha producido un proceso de fricción de taludes y banquetas tratadas, litológicamente se caracteriza por la presencia de limolitas de color gris café interestratificadas con horizontes de siltitas intensamente fracturadas y argilizadas cubierto por una potente capa de material clástico coluvial, se hace notar que la información se ha recabado gracias a 3 pozos que fueron excavados hasta llegar a la roca

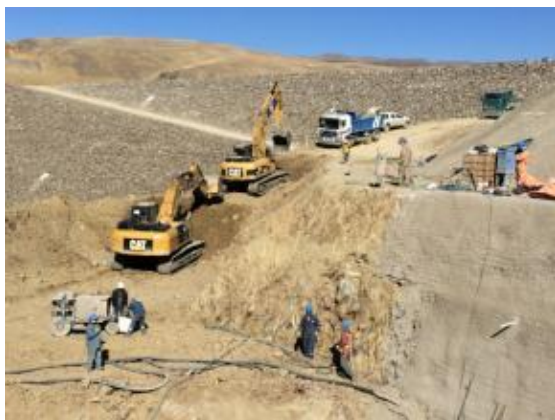
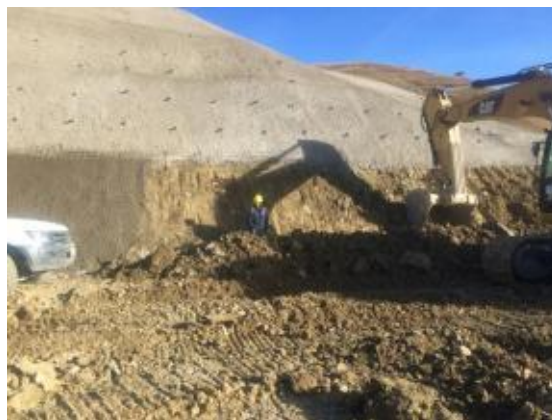
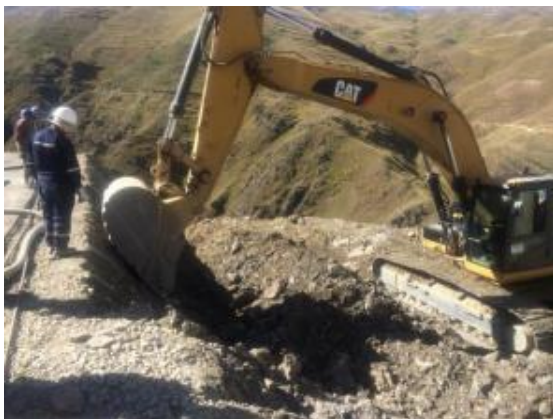
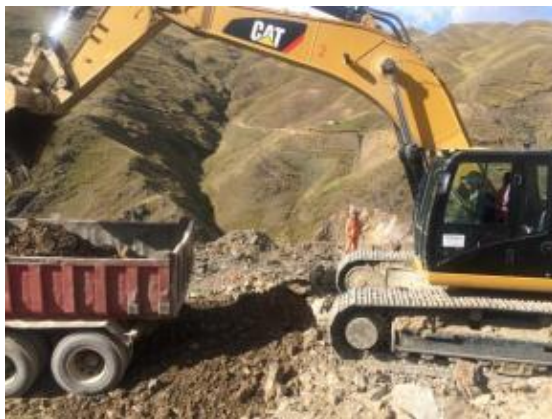
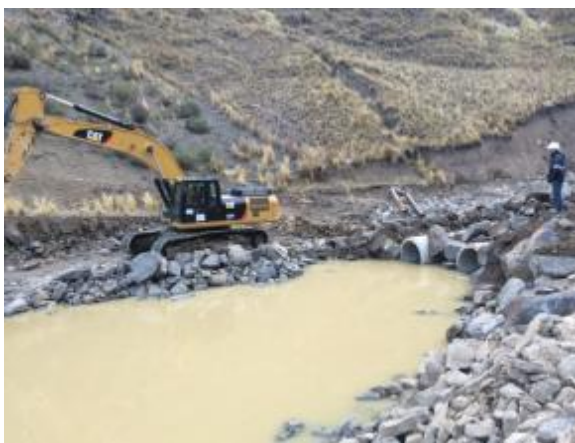
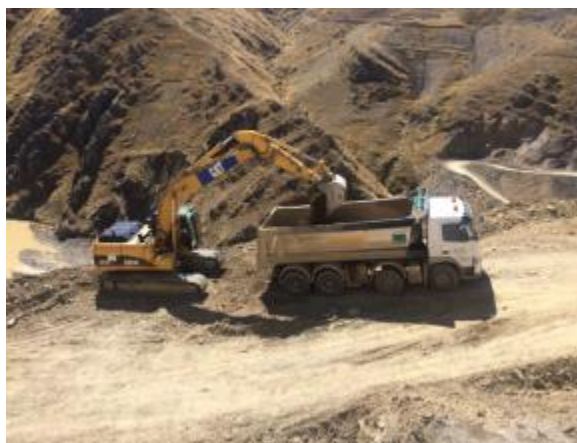
- Excavaciones. entre los ejes 5 a 11 desde la cota 3735 hasta la cota 3695; la conformación del canal del vertedero y taludes laterales entre cotas 3755 a cota 3695 ejes 5 a 9. Las excavaciones entre los ejes 1 a 5 fueron suspendidas debido a derrumbes que se presentaron a principios de año.

Excavaciones realizadas en el margen izquierdo y en el canal del vertedero

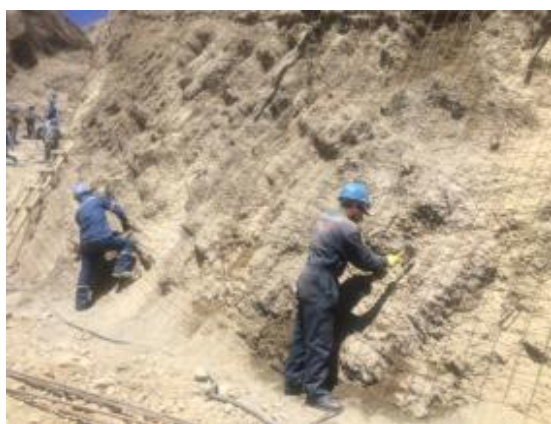
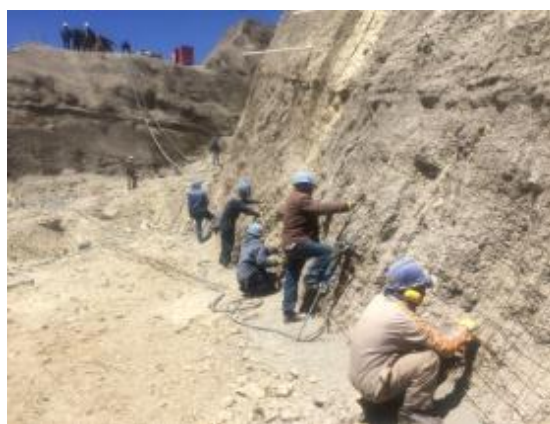
- Malla Electrosoldada. De manera secuencial a la excavación, para lograr una efectiva protección de taludes se colocó malla electrosoldada e inmediatamente después se colocó de hormigón lanzado. El colocado de malla electrosoldada se realizó en los taludes de aproximación del margen izquierdo entre cotas 3735 a 3695 y en los taludes izquierdo y derecho del canal del vertedero se colocó malla electrosoldada entre cotas 3755 a 3715.

Colocado de malla electrosoldada en talud de aproximación al vertedero y de taludes del vertedero entre cotas 3755 a 3695

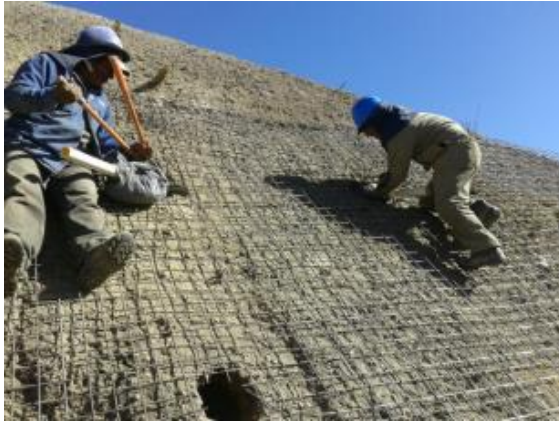
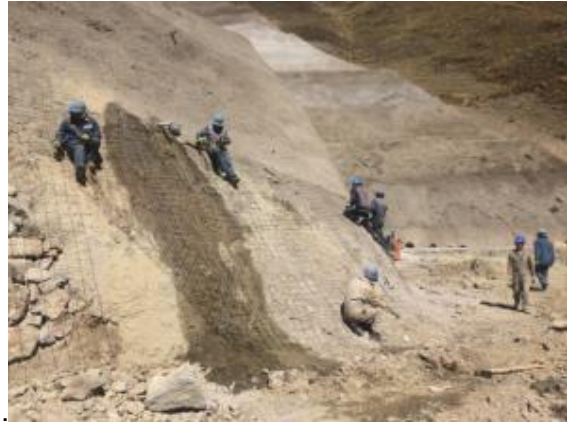
Colocado de malla electrosoldada en talud de aproximación al vertedero y de taludes del vertedero entre cotas 3755 a 3695

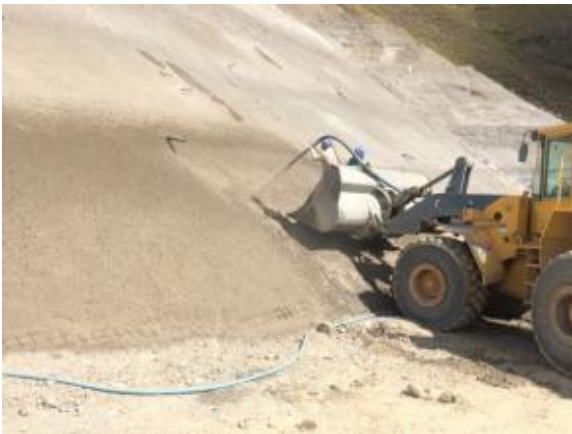
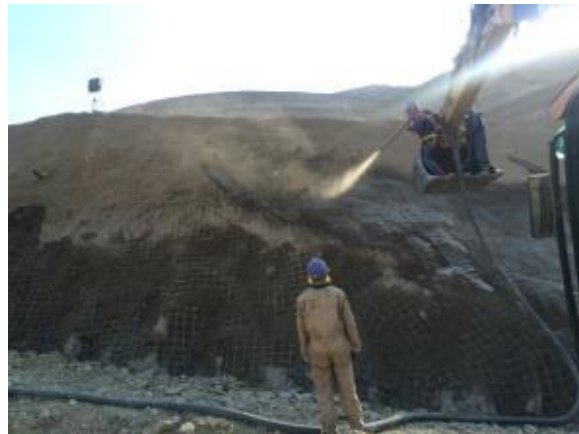
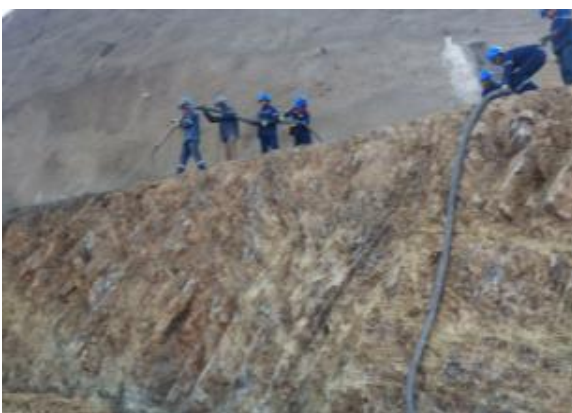
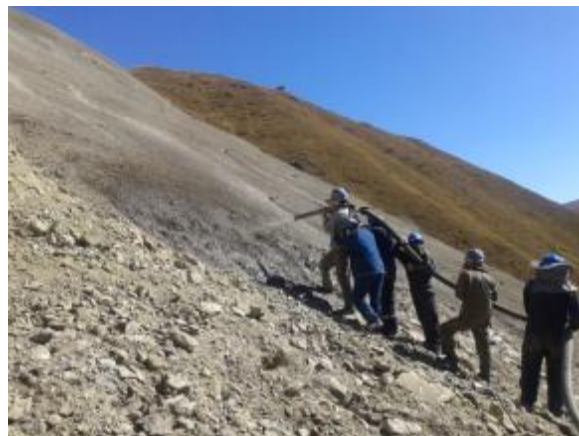
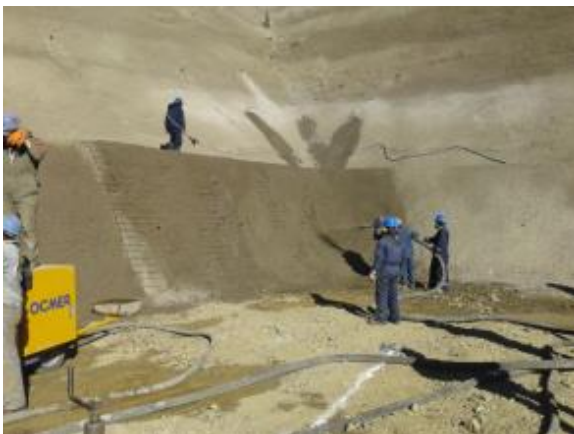
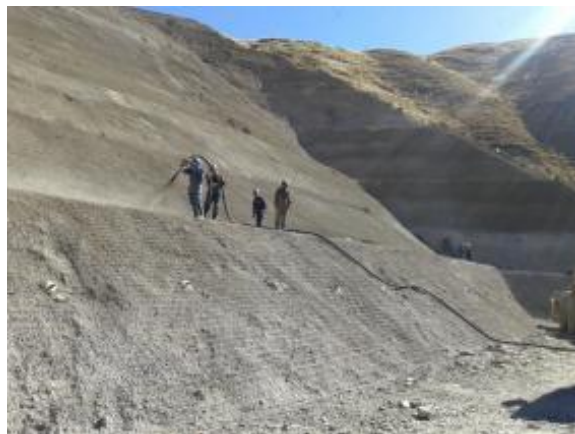
Entre los meses de agosto a diciembre del año 2015, se ha colocado en las excavaciones de los taludes del estribo izquierdo en las zonas 3755 a 3695.entre los ejes 5 y11 del vertedero

Colocado de hormigón proyectado en talud de aproximación al vertedero y de banquetas entre cotas 3755 a 3695

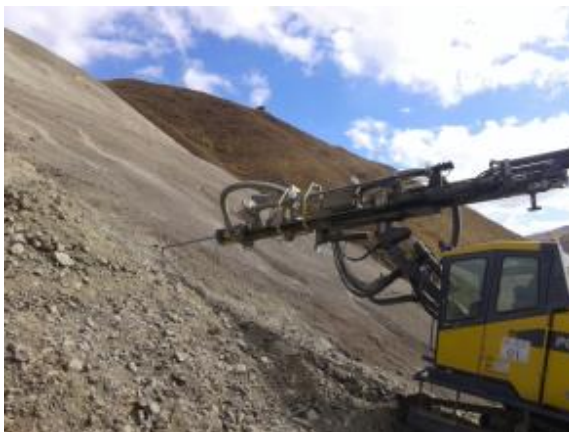
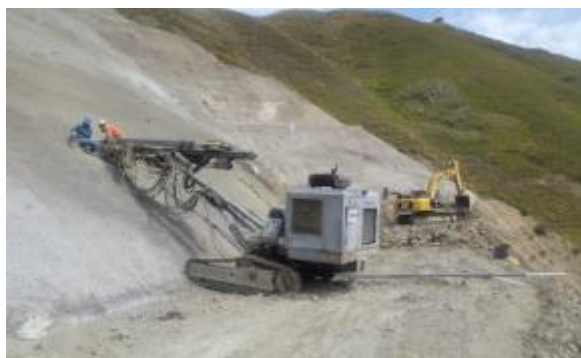
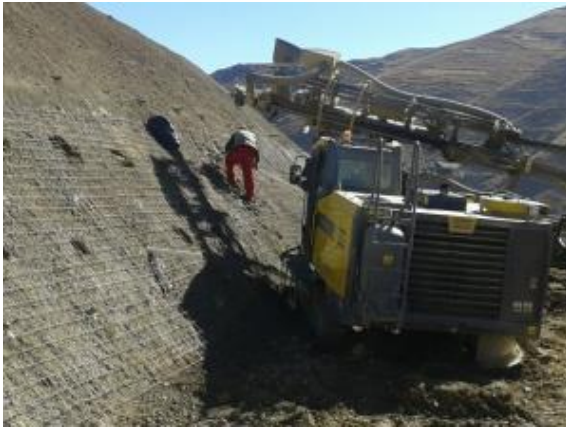
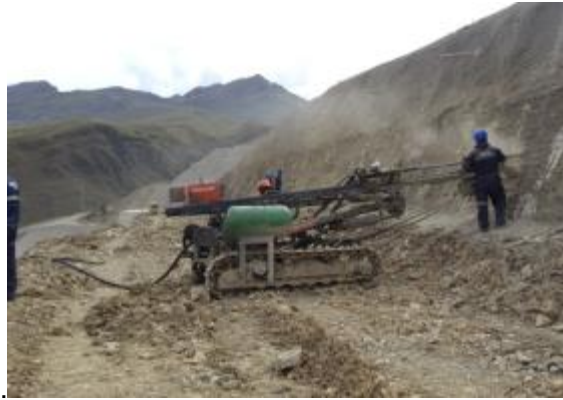
- Drenes Horizontales Profundos (DHP's). a medida que se fue avanzando con la excavación se fueron colocando drenes en todos los taludes excavados alcanzándose para fines de diciembre la cota 3715.msnm

Colocado de Drenes Horizontales Profundos en talud entre banquetas 3795 a 3785

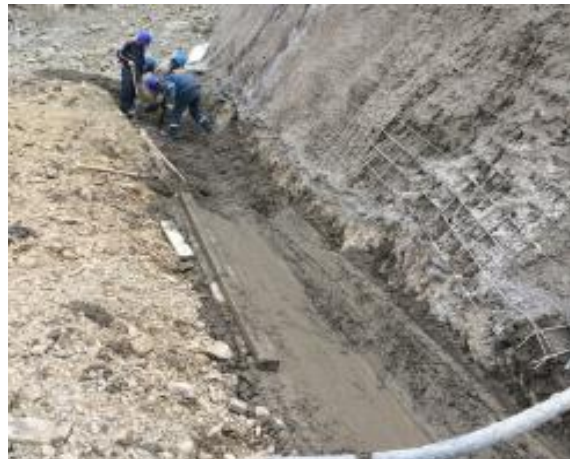
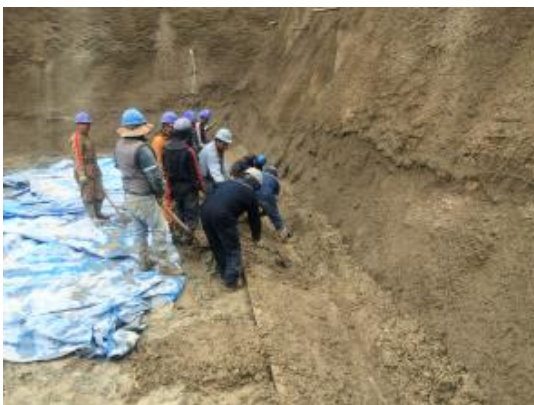
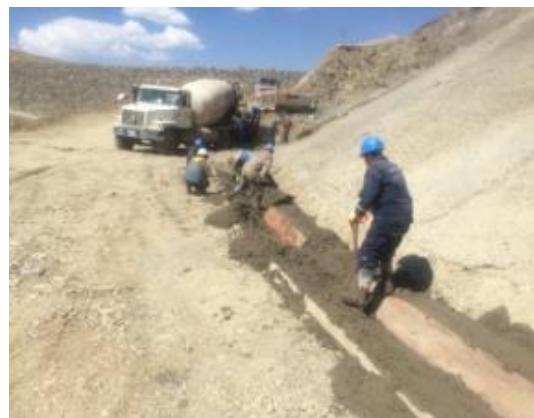
- Cunetas revestidas con concreto simple Como parte del sistema de drenaje superficial, se realizaron trabajos de construcción de cunetas sobre las banquetas ubicadas en el margen izquierdo del canal del vertedero el avance descendente llegó a la cota 3705 msnm

Hormigonado de cuneta margen izquierdo entre cotas 3745 a 3705

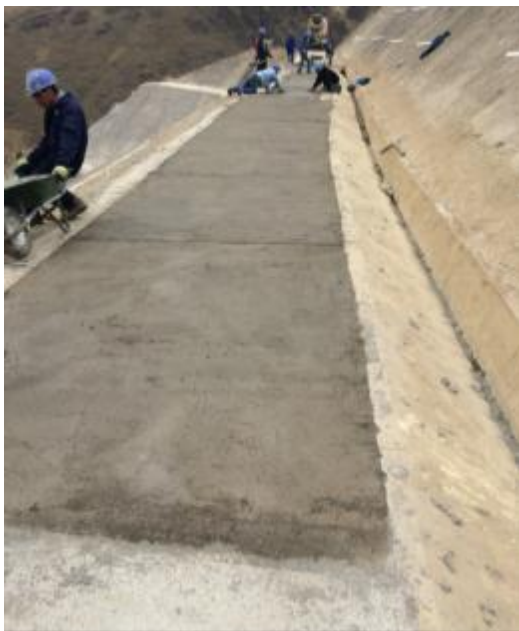
- Mortero de cemento, malla para protección y Sellado de juntas con sikaflex. Como parte de la protección de superficies y taludes, sobre las banquetas conformadas en el margen izquierdo del canal del vertedero, se realizó el colocado de mortero de cemento con malla de gallinero llegándose a la cota 3705 msnm. Las losas tienen un ancho aproximado de 4 metros y un espesor mínimo de 5 cm. y tienen juntas cada 4 m que son selladas con Sikaflex.

Hormigonado de losa de mortero de cemento en banquetas 3735 y 3725

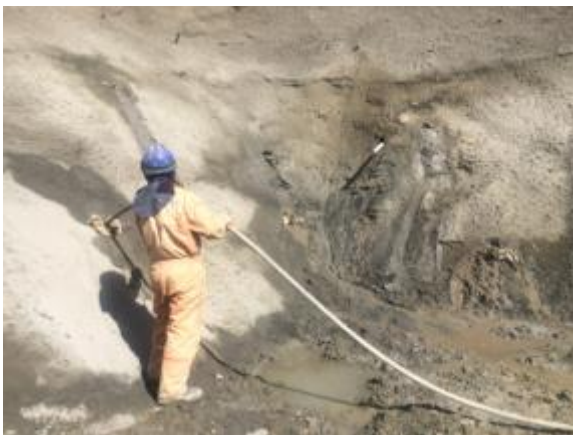
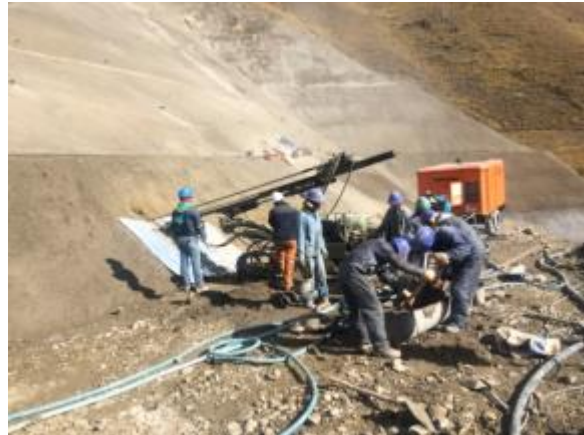
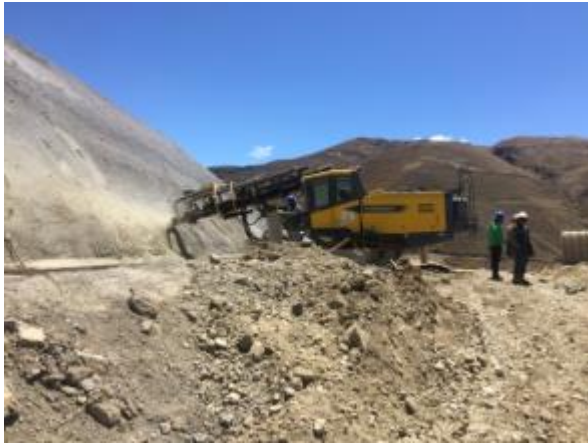
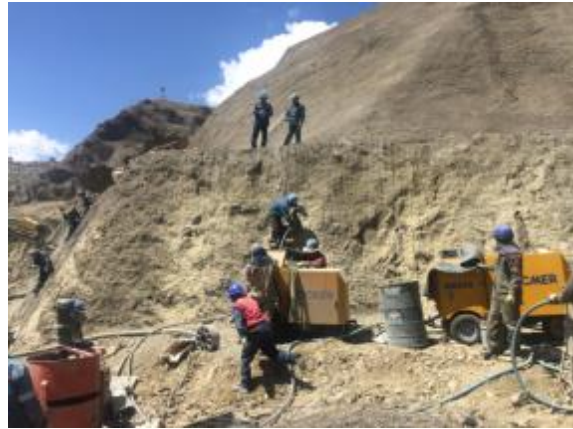
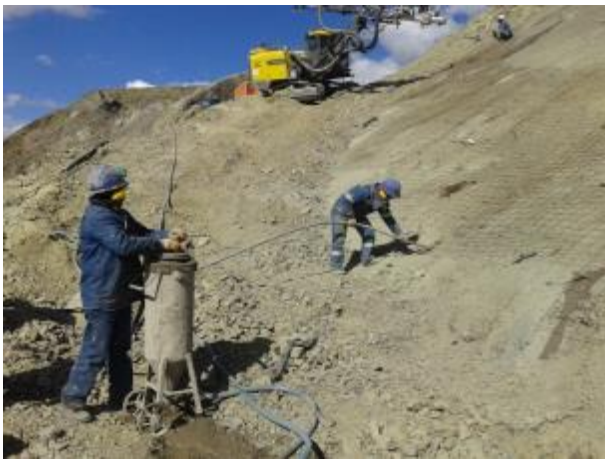
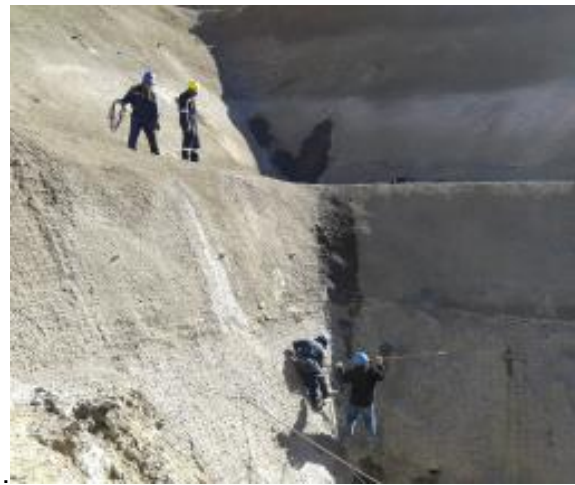
La perforación y colocado de anclajes tipo A1 son parte de los trabajos de sostenimiento en los taludes excavados. Se realizó el colocado de anclajes de 4, 6, 9 y 15 metros en el talud de aproximación del margen izquierdo y en los taludes del canal del vertedero entre cotas 3735 a 3695 siguiendo los planos y recomendaciones del geólogo una vez inspeccionada la calidad del terreno.

Colocado de pernos tipo A1 en el talud de aproximación del margen izquierdo y en los taludes del canal del vertedero

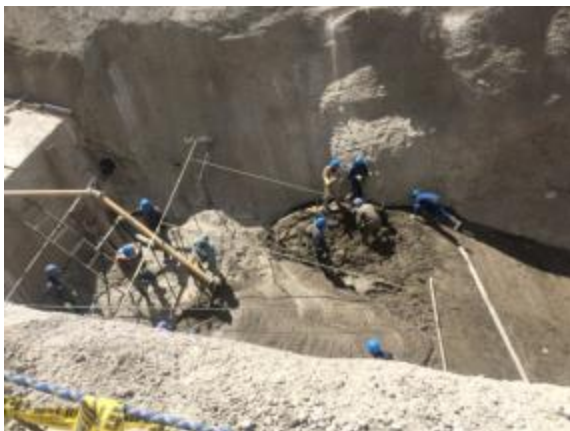
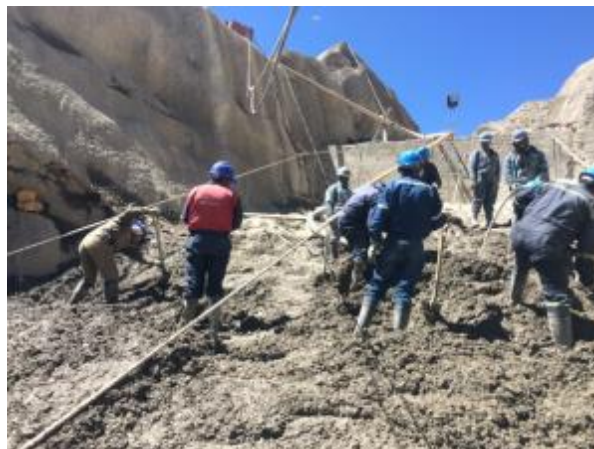
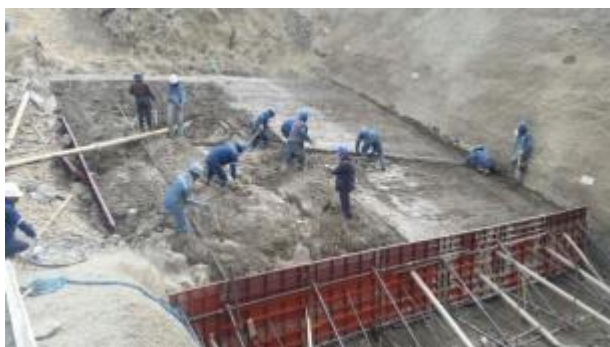
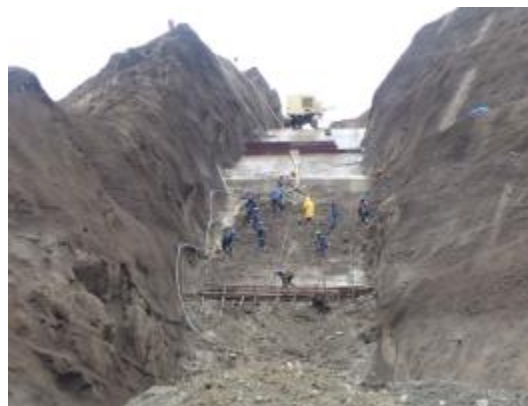
Una vez concluidas las excavaciones y limpieza del tramo ubicado entre los ejes 5 a 7 en el canal del vertedero se colocó hormigón de regularización tipo “O” en la presolera del vertedero entre las progresivas 0+245.00 y 0+334.00.

Vaciado de hormigón de regularización tipo O presolera canal del vertedero

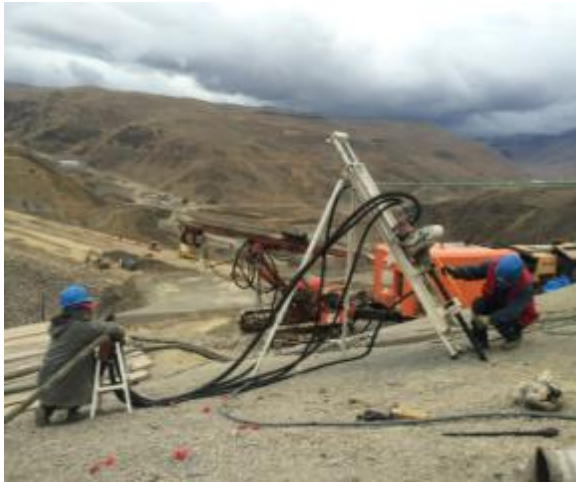
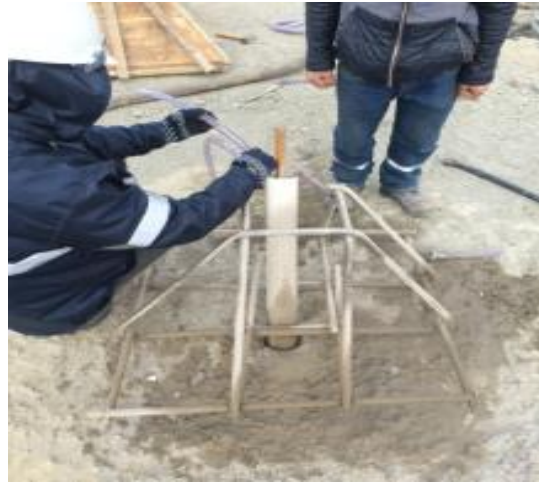
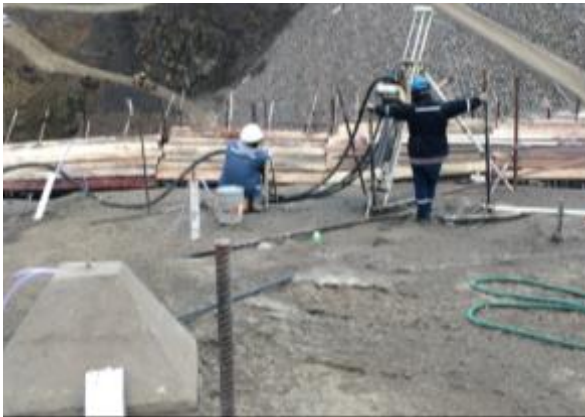
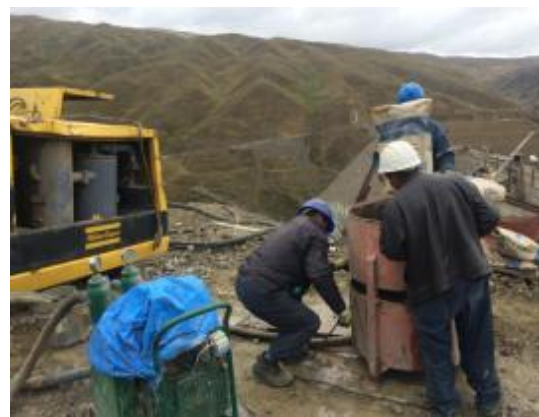
- Perforación y colocado de pernos activos y Bloques de anclaje de tirantes.- Como medida de sostenimiento para alcanzar la estabilidad de los taludes entre los ejes 5 y 6, en la gestión 2015 se colocaron pernos activos con sus bloques de anclaje en cotas 3806 a 3798.

Perforado y colocado de tirantes entre ejes 5 y 6

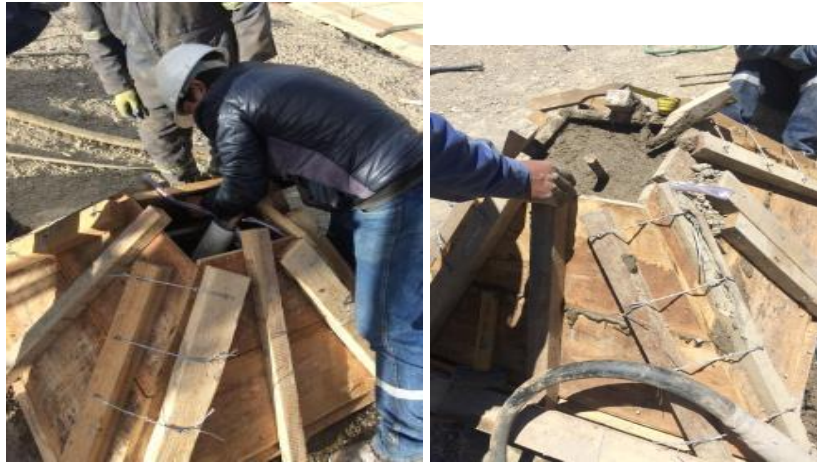
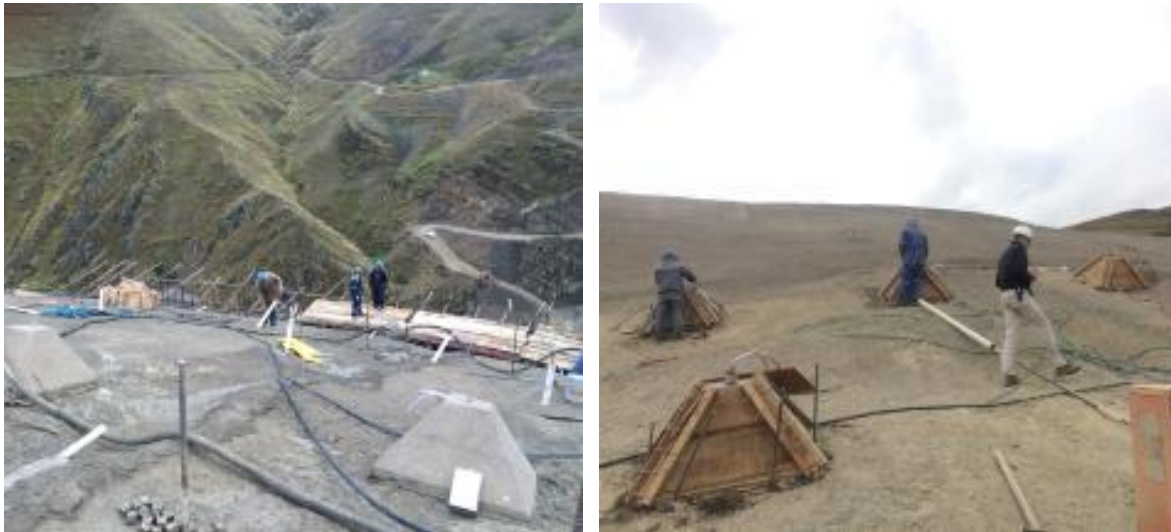
Bloques de anclaje sector tirantes

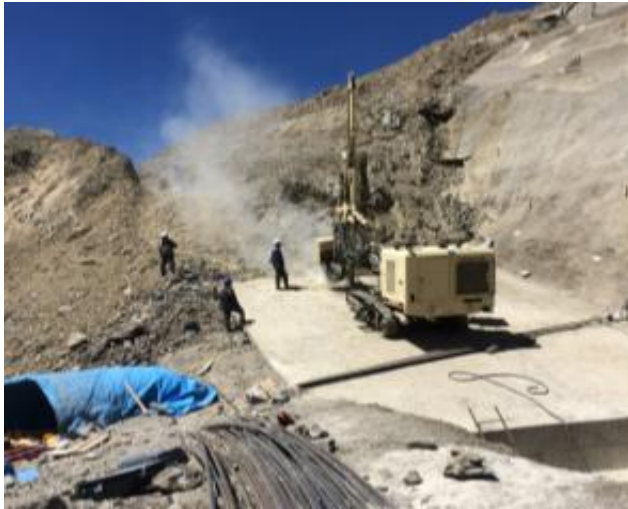
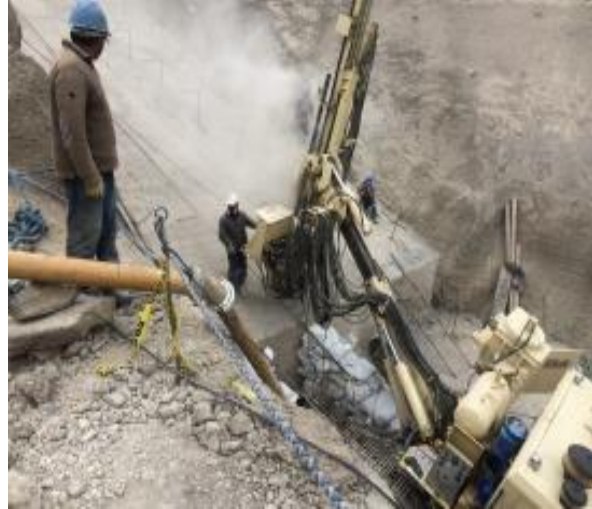
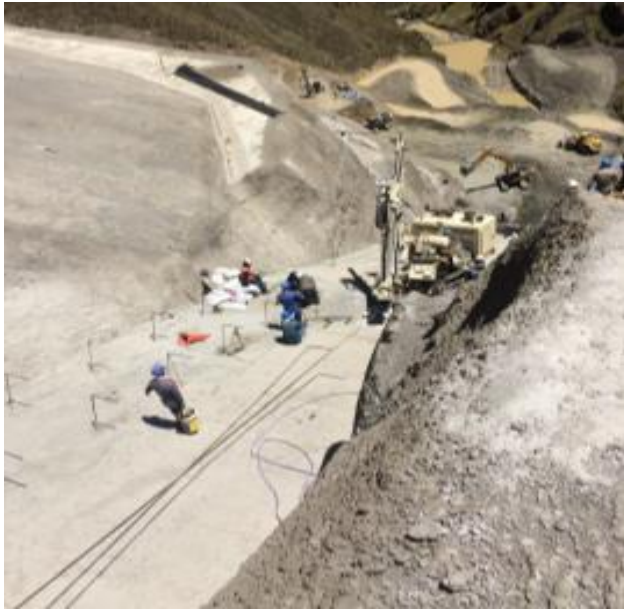
- Perforación y colocado de barras de anclaje solera vertedero. A partir del mes de noviembre de 2015, una vez vaciado el hormigón de regularización e instalado el equipo para la perforación de anclajes, se colocaron 935 m (89 pzas) de pernos de anclaje en la solera del vertedero. Estos tienen una profundidad de 10.50 metros y son rellenados inmediatamente concluida la perforación con mortero de cemento de 40 Mpa. de resistencia a la compresión.

Perforación de anclajes en solera del vertedero Prog. 0+246.85 a 0+290.00

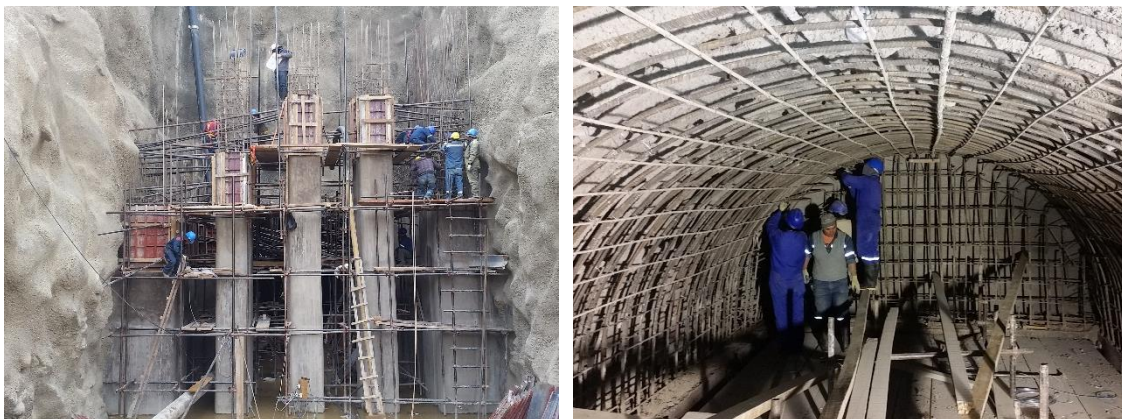
Colocado de acero de refuerzo en el sector del Portal de Entrada y la Cámara de Válvulas.

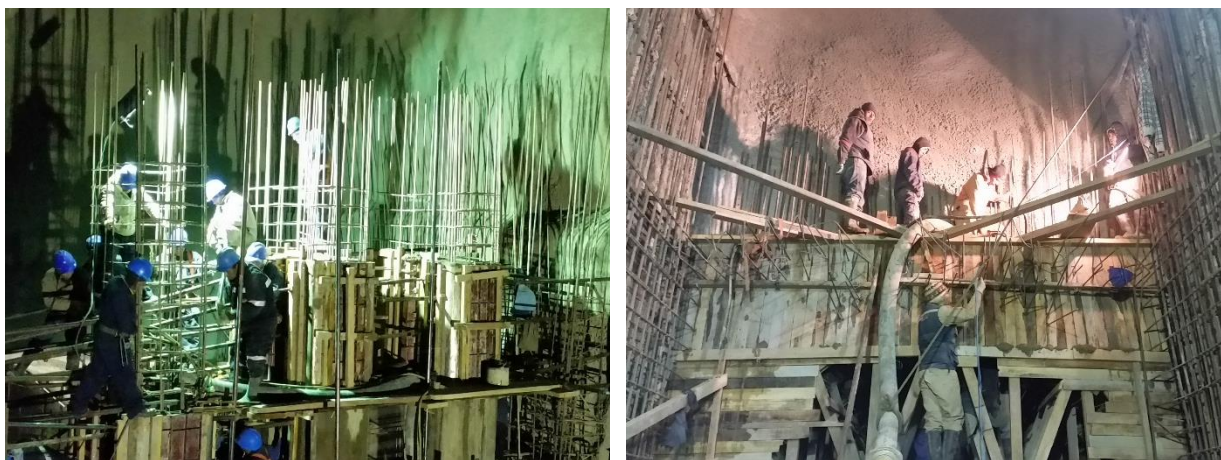
Colocado de Hormigón Tipo "H" en el Portal de Entrada y Cámara de Válvulas del Túnel de Desvío.

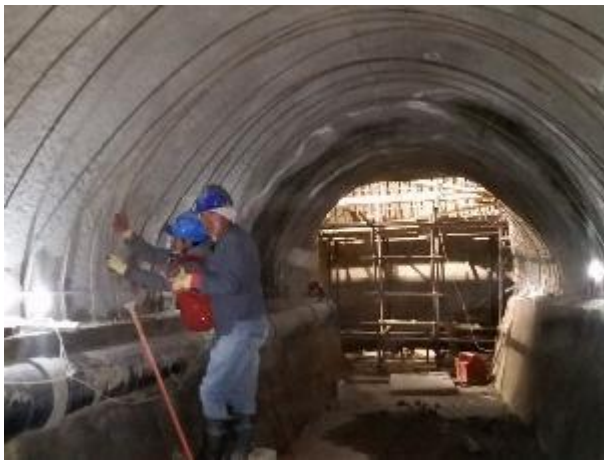
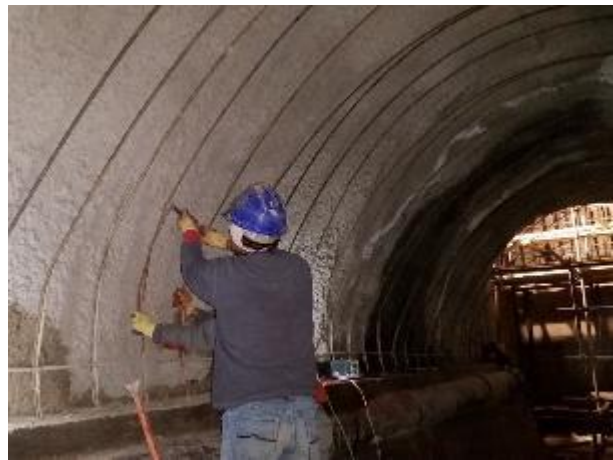
- Colocado de hormigón convencional y acero de refuerzo en los tramos señalados entre las Progresivas 0+177.17 a 0+198.79, 0+000 a 0+010.37

Colocado de Acero de Refuerzo en Galería de Acceso.

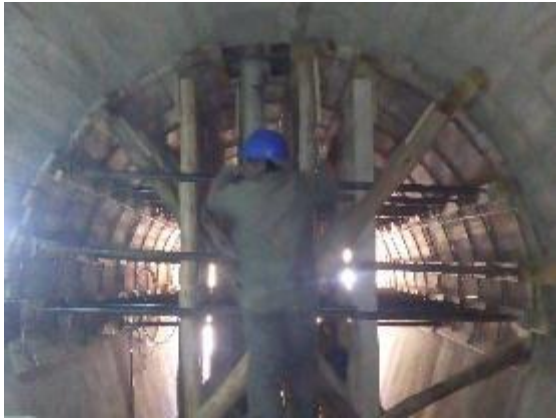
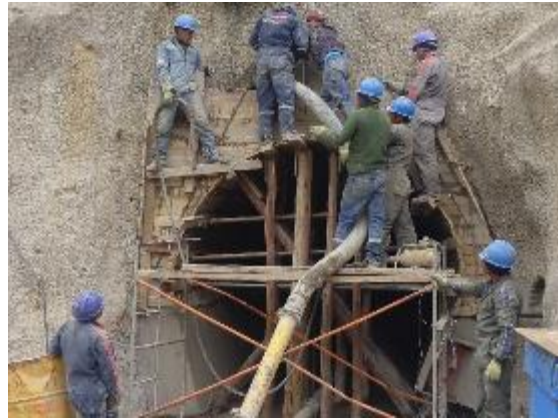
Colocado de Hormigón Tipo "H" en Galería de Acceso

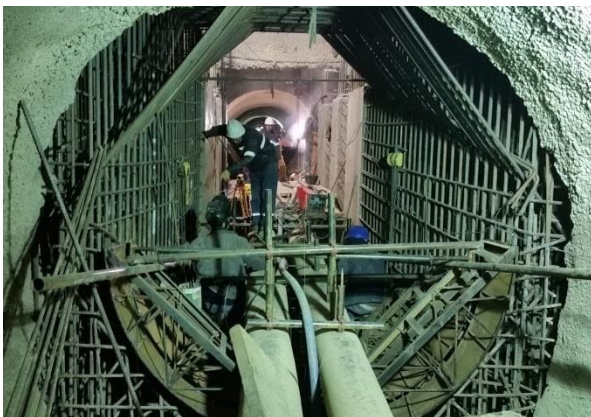
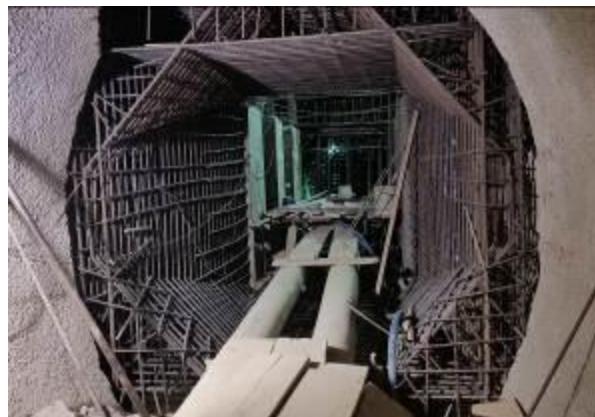
Colocado de armadura de fierro en el sector del Pozo de Compuertas

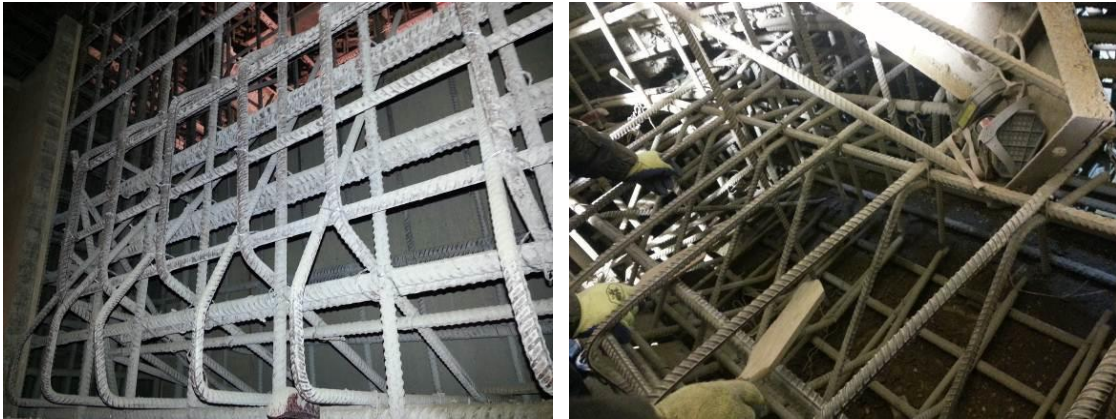
Colocado de armadura de fierro en el sector del Pozo de Compuertas

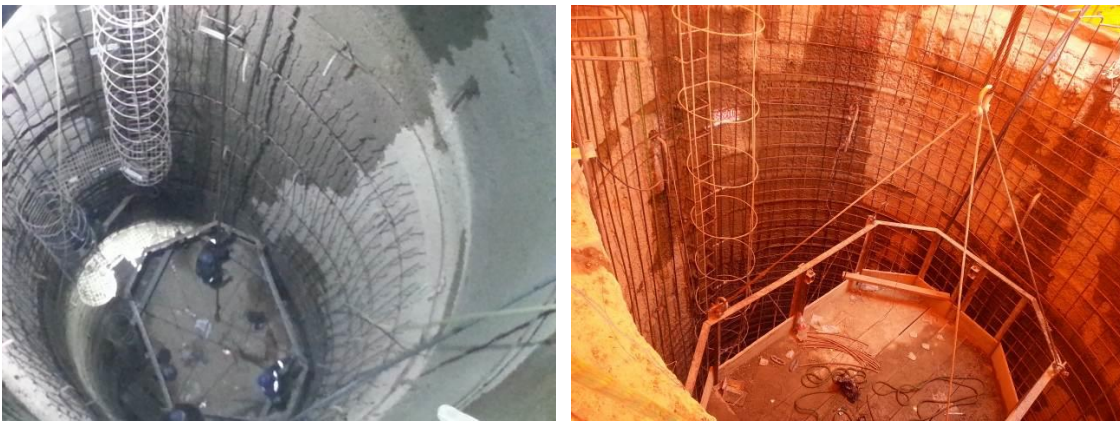
Colocado de armadura de refuerzo en la cara externa del Pozo de Compuertas.

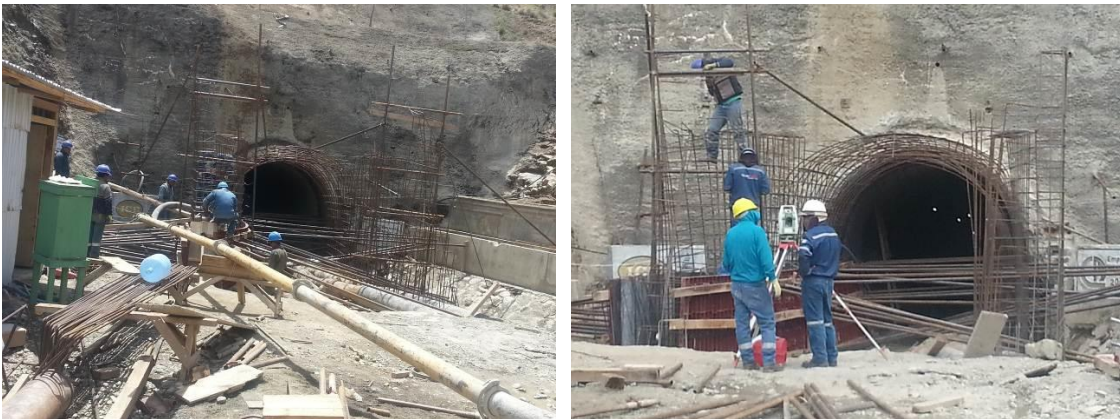
Colocado de armadura de refuerzo en los muros y bóveda de ingreso al Túnel de Trasvase.

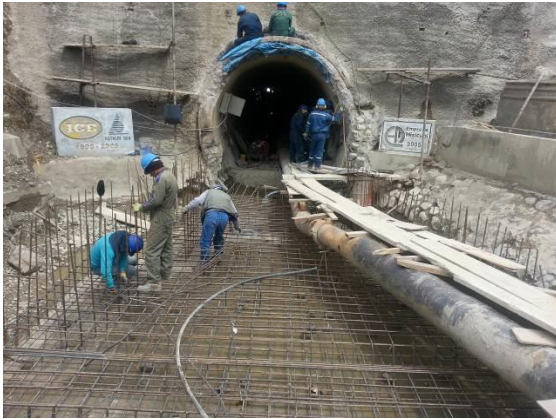
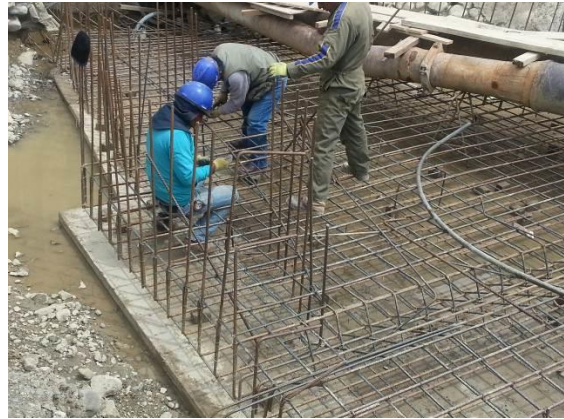
Colocado de armadura de refuerzo en la solera de ingreso al Túnel de Traslase.

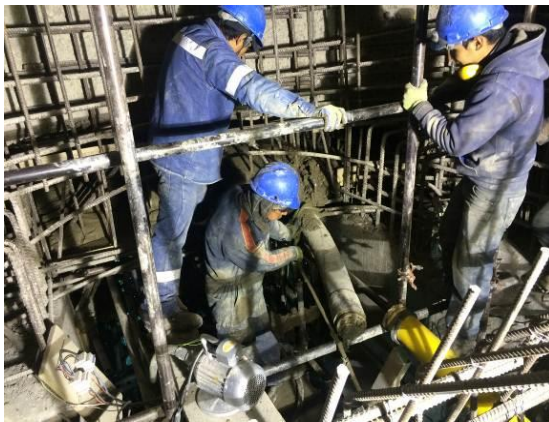
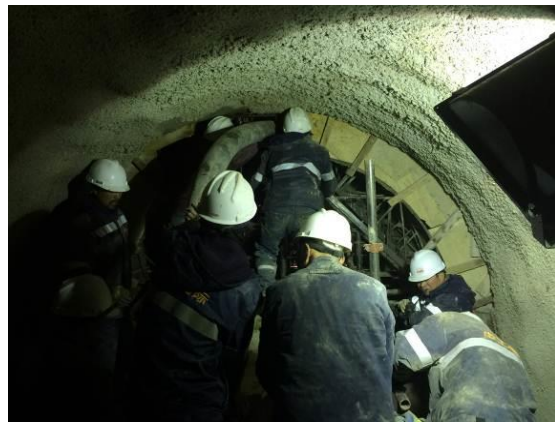
Colocado de Hormigón Tipo "G" en el Pozo de Compuertas

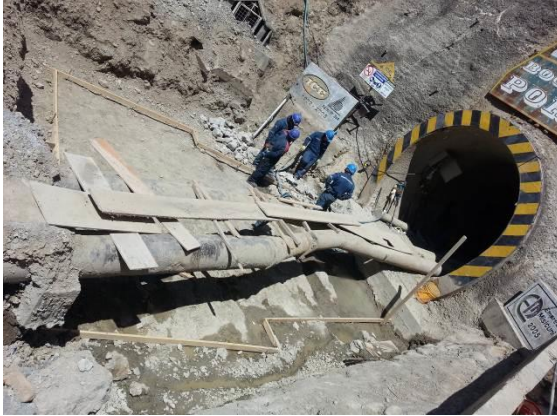
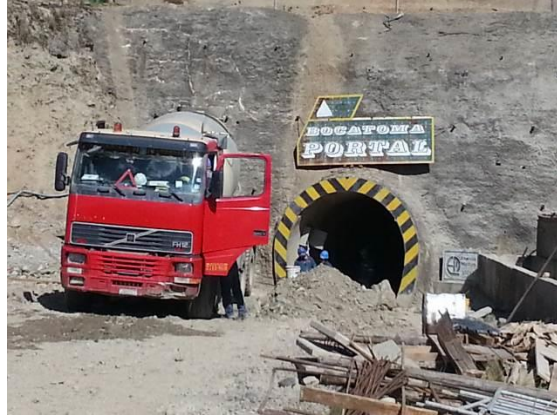
Colocado de Hormigón Tipo "G" en la parte baja del Pozo de Compuertas

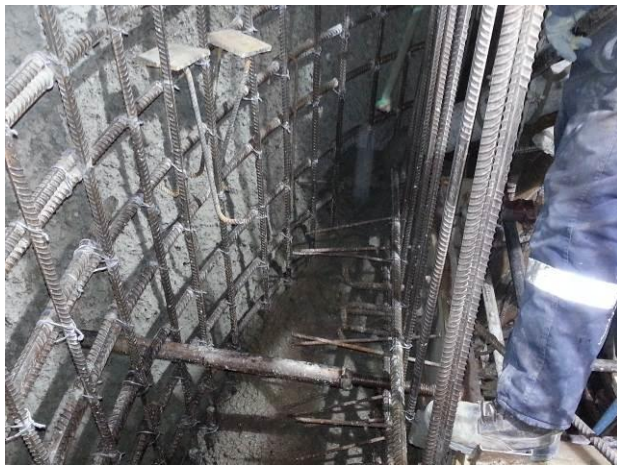
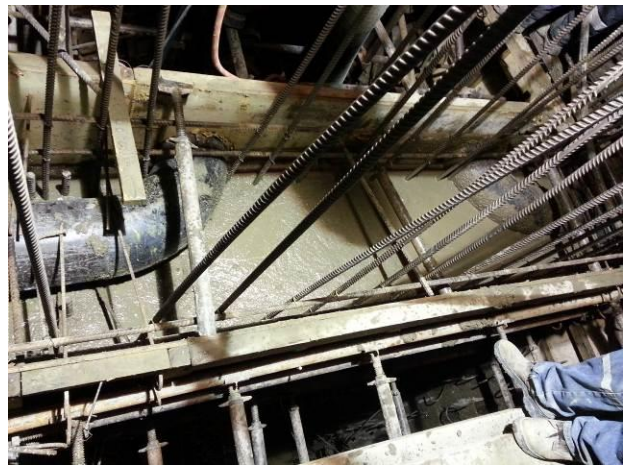
Colocado de Hormigón Tipo "O" en la solera de regularización, en el ingreso al Túnel de Traslase.

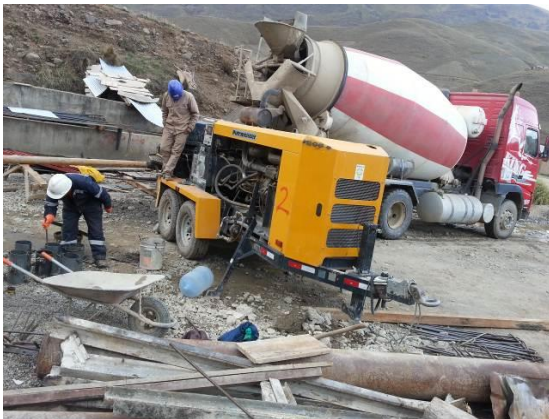
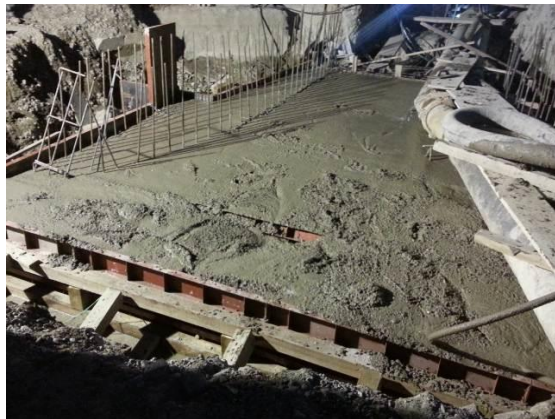
Colocado de Hormigón Tipo "K" en las paredes del Pozo de Compuertas.

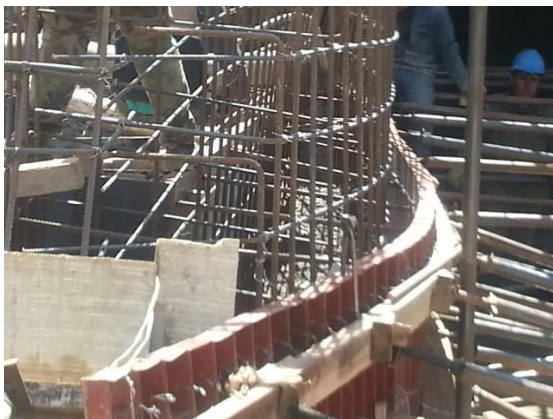
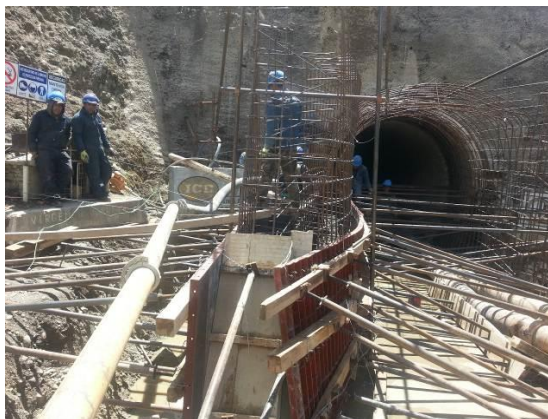
Colocado de Hormigón Tipo "L" en la Losa de ingreso al Túnel de Traslase.

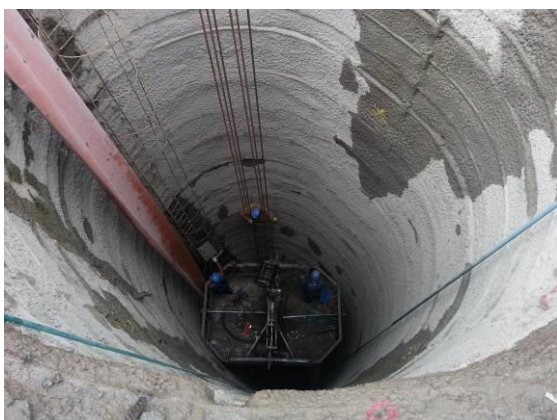
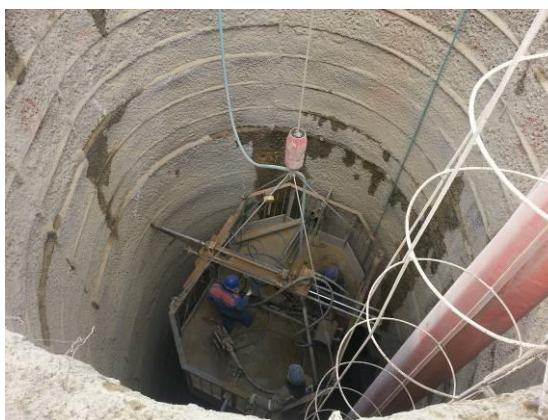
Colocado de Hormigón Tipo "L" primera elevación, muro lado izquierdo, en el ingreso al Túnel de Tránsito.
