# **INFORME DE GESTIÓN 2015**

## **INFORME TÉCNICO EMPRESA MISICUNI 2015**

### **1 CONTRATO DE LA SUPERVISIÓN TÉCNICA DE LA CONSTRUCCIÓN DE LA PRESA Y OBRAS ANEXAS Y COMPLEMENTARIAS (MISICUNI II) DEL PROYECTO MÚLTIPLE MISICUNI (ENGEVIX-CAEM).**

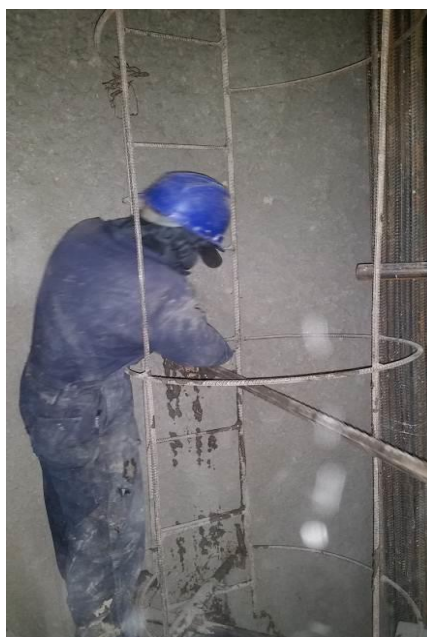
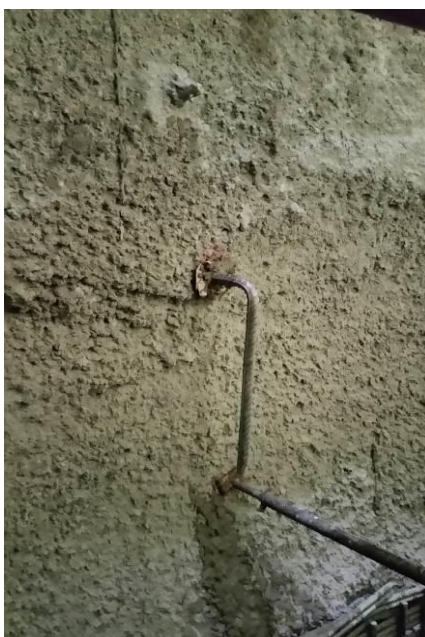
Perforación para Inyección y Anclaje, diferentes alturas en Pozo de Compuertas

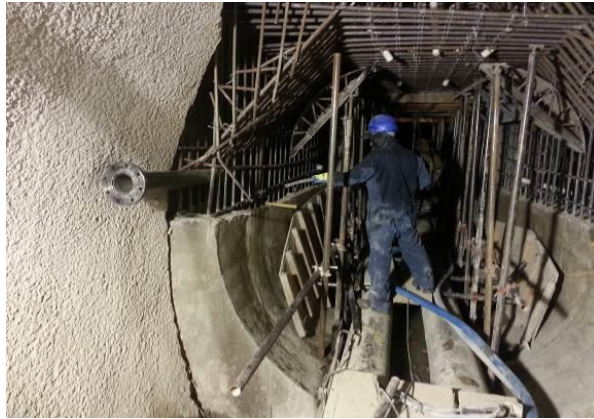
Inyección y Anclaje en diferentes alturas en el Pozo de Compuertas

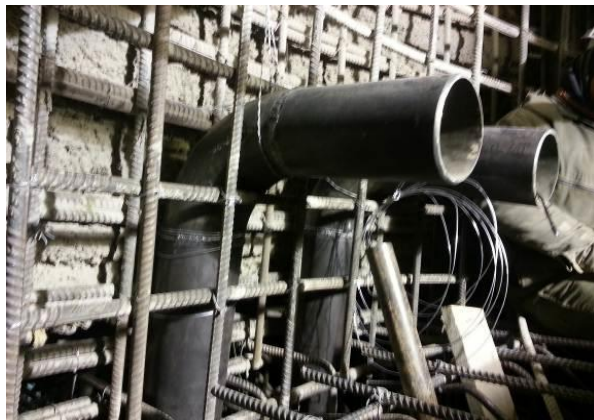
Tubo d=4" laterales para medición de niveles en Pozo de Compuertas

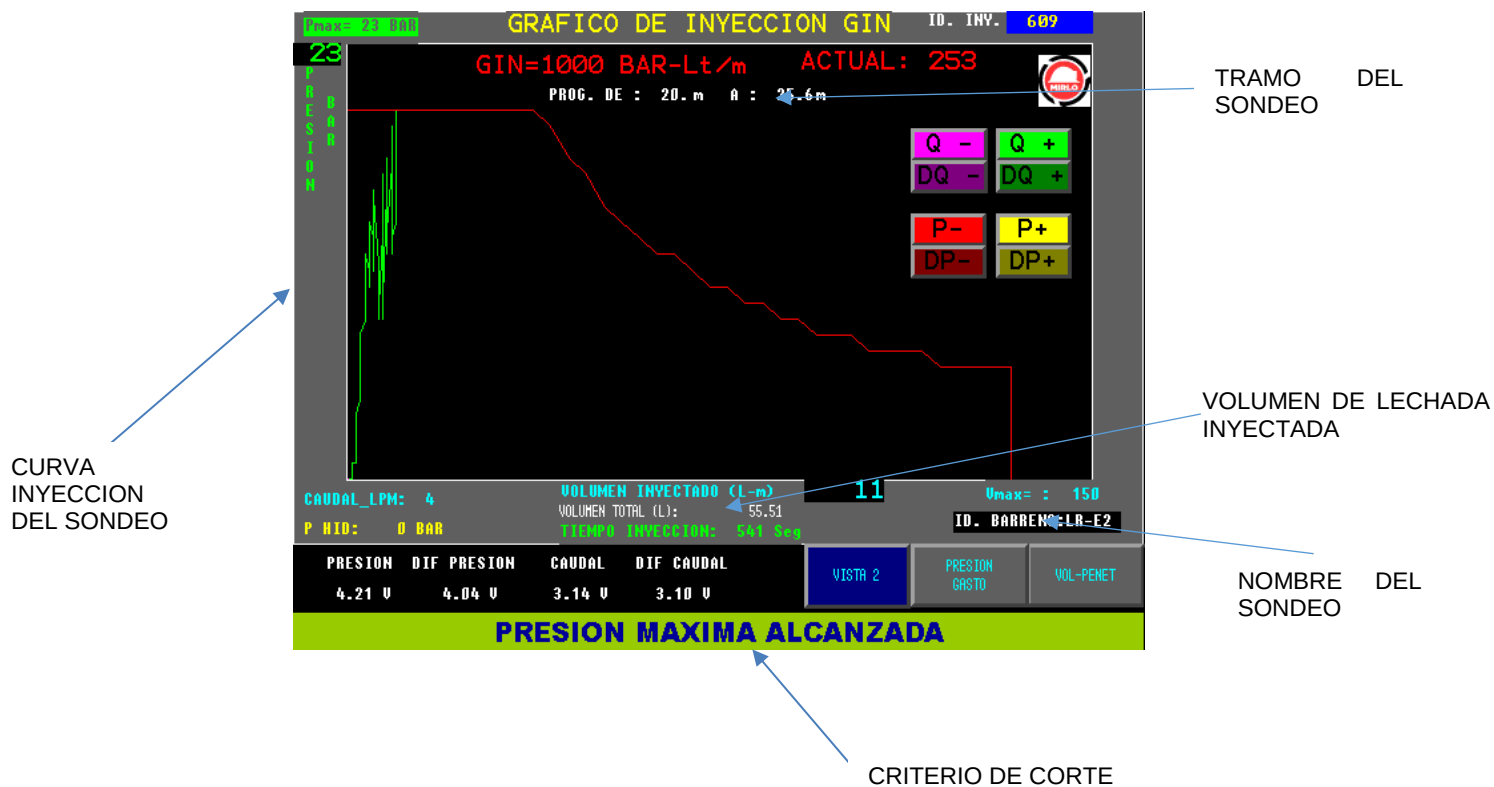
A continuación se muestra un ejemplo de una curva GIN de la inyección de un sondeo en proceso:

La inyección por método GIN (Grouting Intensity Number) consiste en la impermeabilización de la roca mediante inyecciones a través de perforaciones profundas, sellando las discontinuidades geológicas existentes en el macizo rocoso (fallas, fracturas), con la finalidad de reducir la permeabilidad del terreno y garantizar la estanqueidad de la obra, controlando la relación entre el volumen y la presión de inyección.

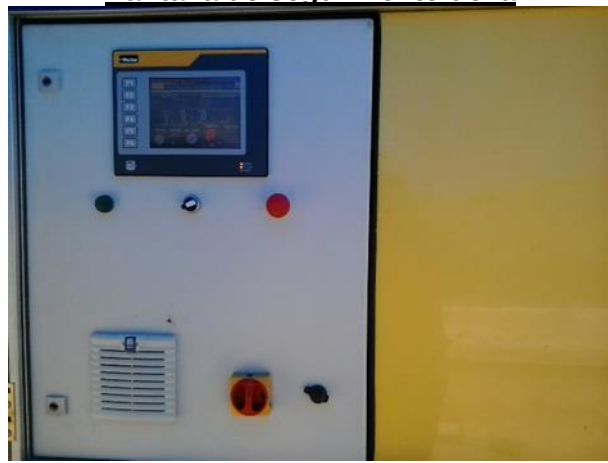
**Pantalla de seguimiento de la**

**curva GIN**

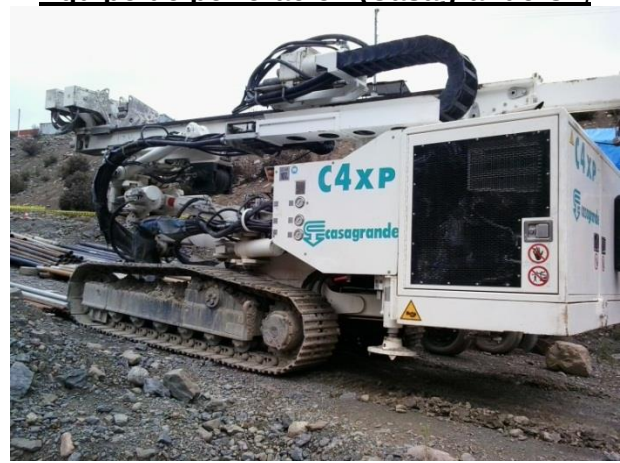
**Equipo de perforación (Casagrande C4,**

**Cantidad=1)**

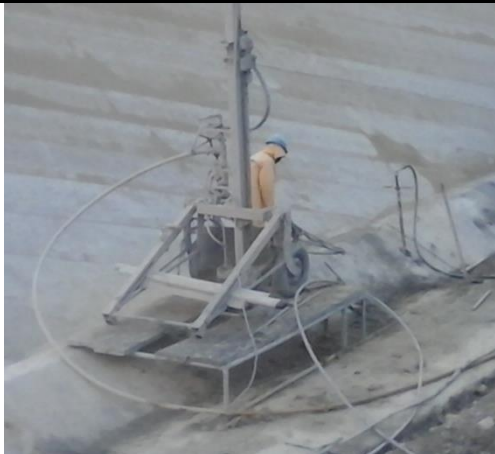
**Equipo de perforación (Steniuk, cantidad=4)**

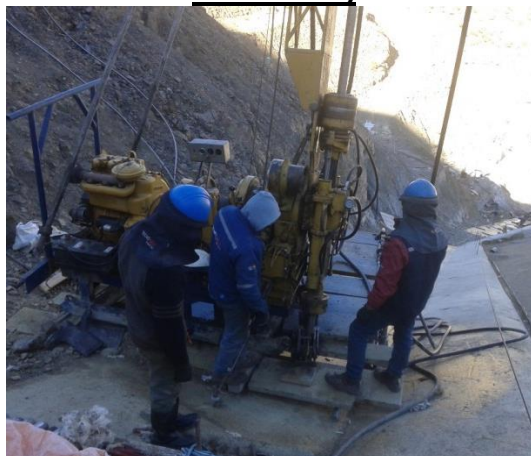
**Equipo de perforación (Longyear, cantidad=1)**

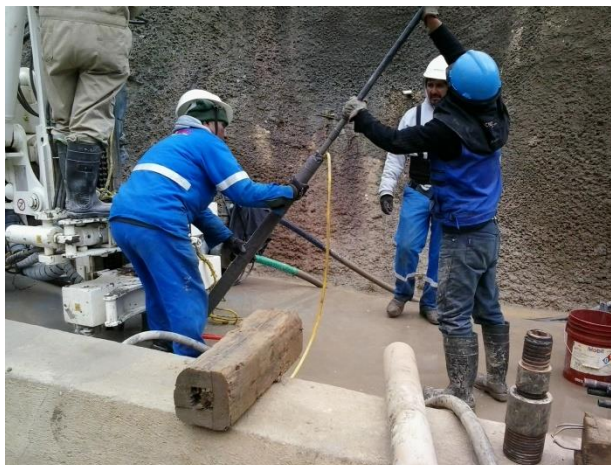
**Colocación del Packer**

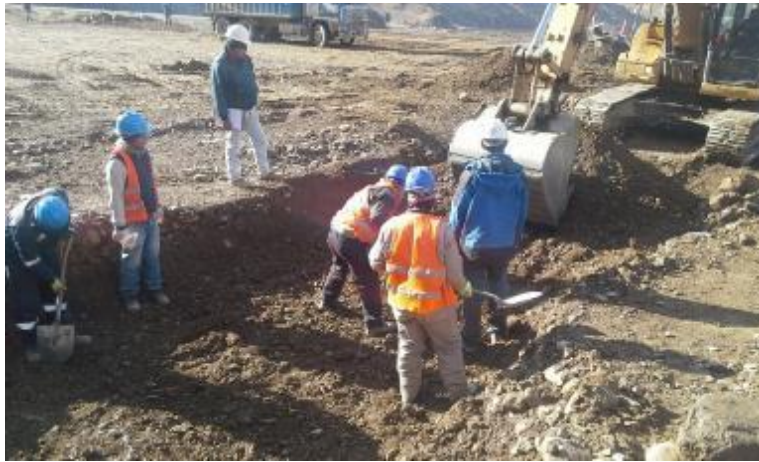
Figura 01. Excavación zanja de instrumentación CL-08.

- Verificación, Instalación, Control Topográfico, Mediciones Y Seguimiento.** Como parte de las tareas realizadas en la instrumentación de la presa, se realiza la verificación del funcionamiento de los instrumentos, se instala y posteriormente se hacen lecturas semanales de todos los sensores.
- MEDIDORES MAGNÉTICOS DE ASENTAMIENTO MM-01** Se da continuidad a la instalación de la tubería y platos magnéticos de los acetímetros
- ZANJAS DE INSTRUMENTACIÓN** Se han realizado excavaciones y la instalación de tuberías y cables para conducir las señales de los instrumentos a las casetas (Celda de asentamiento mecánica, Extensómetros de cuerda, Medidores de junta, piezómetros, etc.).

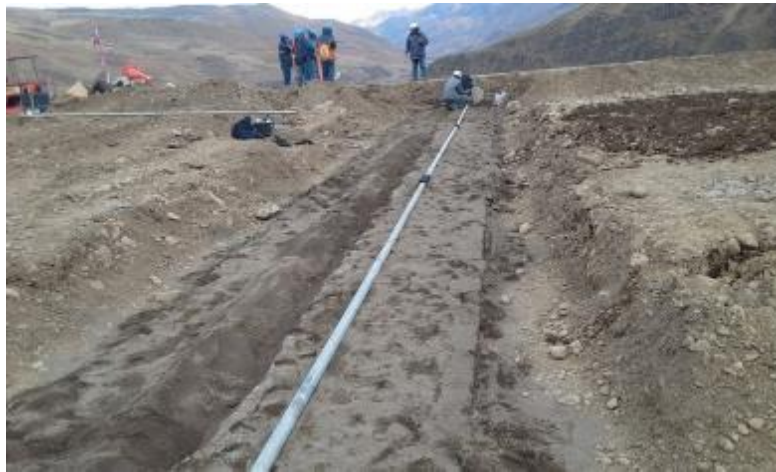
Figura 02. Tendido de tuberías e instalación celda de asentamiento mecánica CR-15.

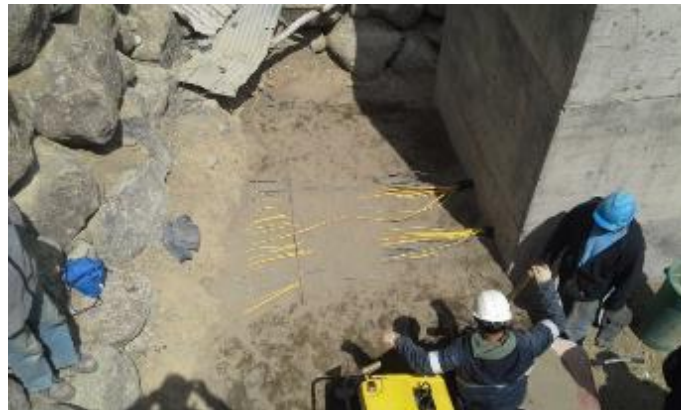
Figura 03. Tendido y conducción de cables a caseta CL-11

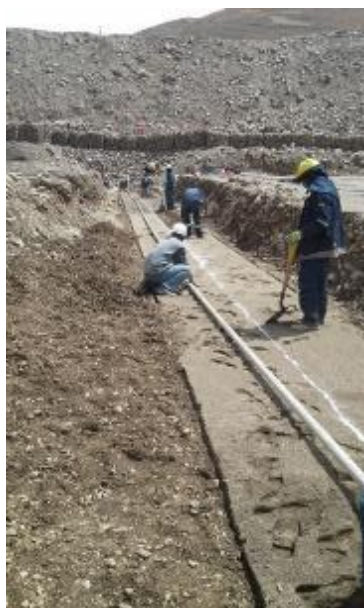
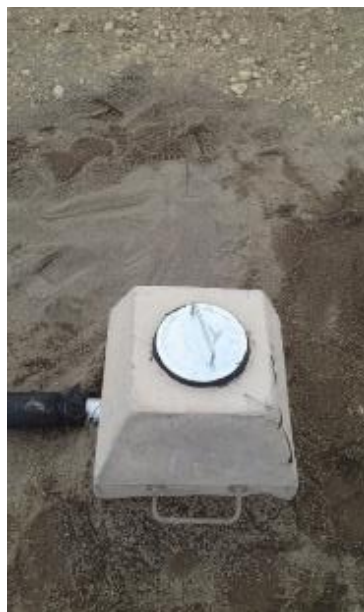
Figura 04. Armado celda mecánica, tuberías y Bloque de concreto celda CR-26.

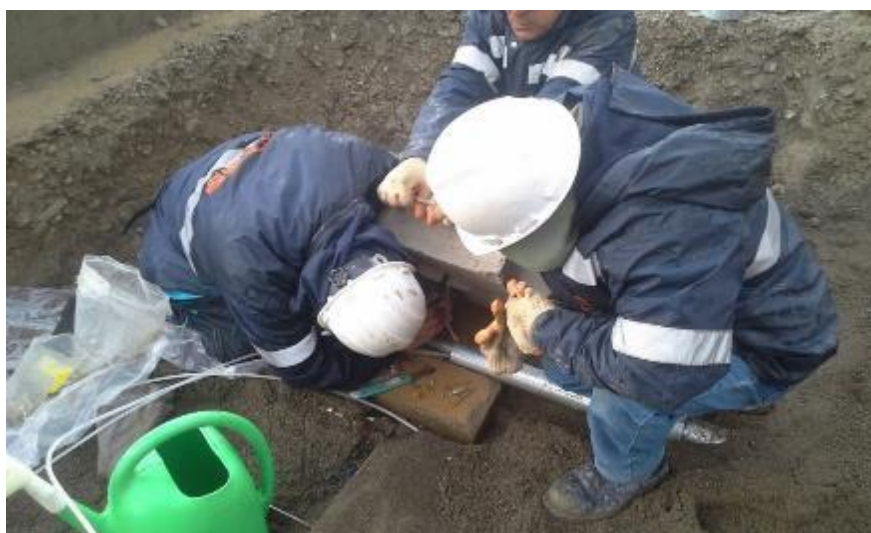
Figura 05. Montaje celda de asentamiento CR-31

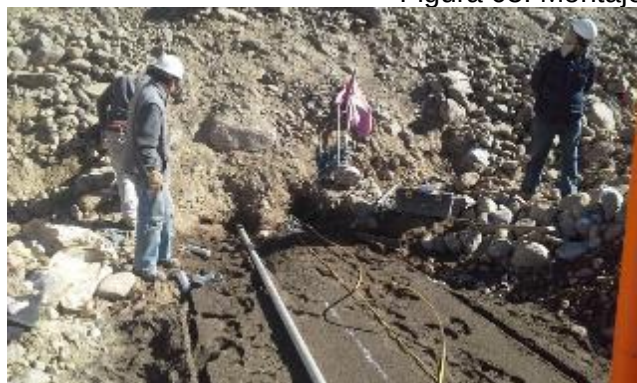
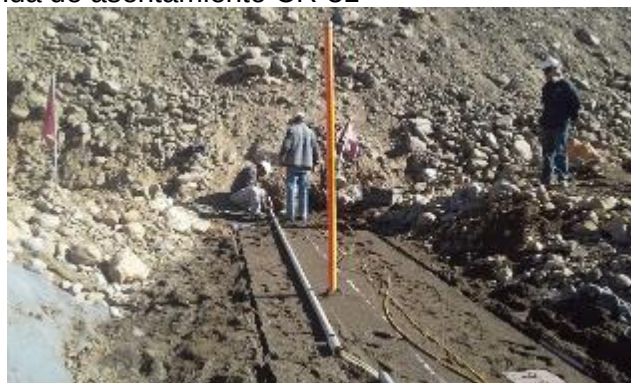
Figura 06. Extendido de cables correspondientes a los instrumentos CR-20\* y EM-14.

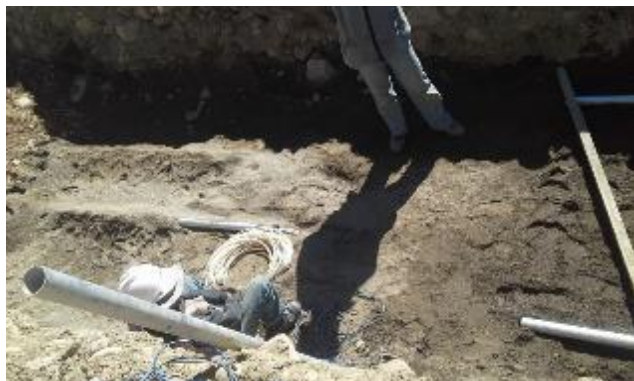
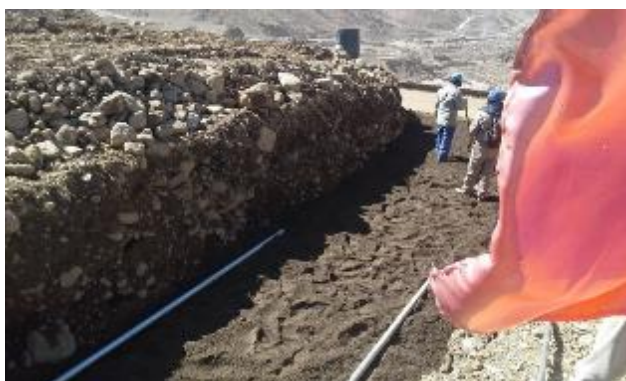
Figura 07. Preparado de los materiales 2B y F para el extendido de los cables.

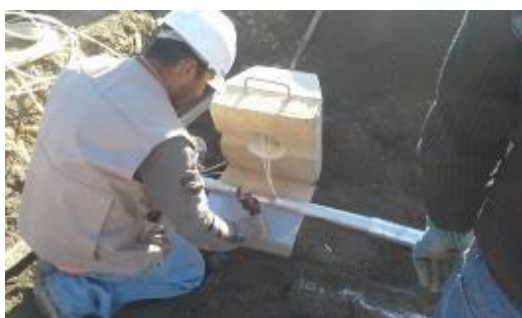
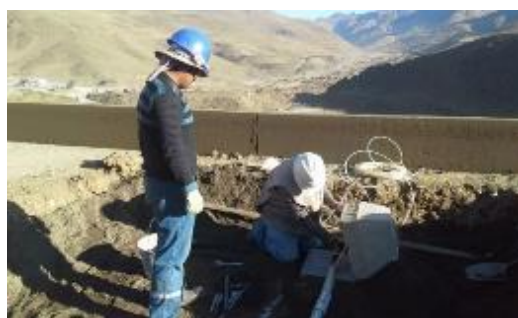
Figura 08. Instalación final de los instrumentos CR-19 y EM-13 correspondientes a la caseta CL-05.

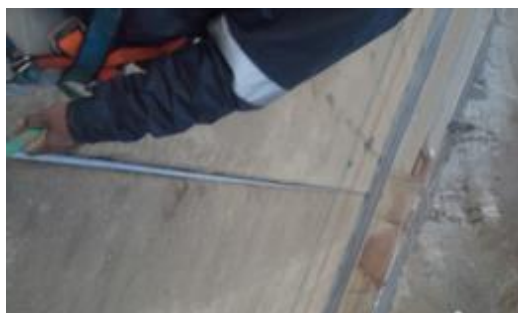
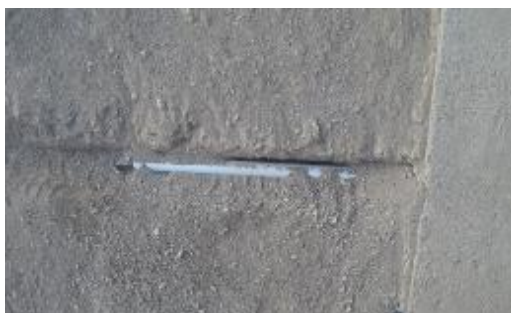
Figura 09. Excavación y colocado de las tuberías de conducción de cables medidores de junta.

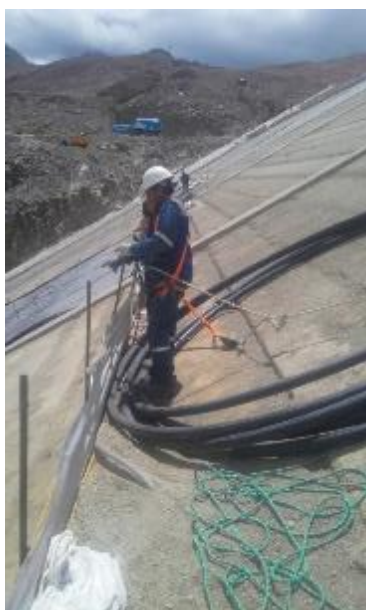
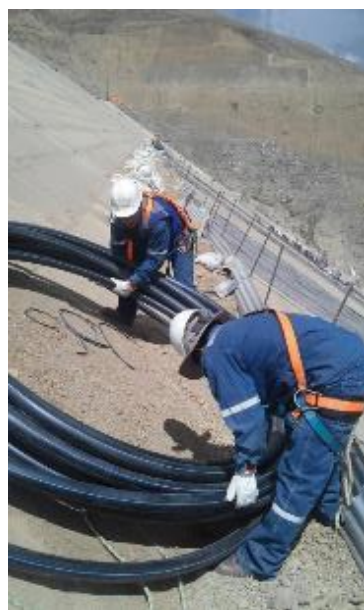
Figura 12. Instalación politubo HDPE MM-02 subiendo sobre la cara del estrudado.

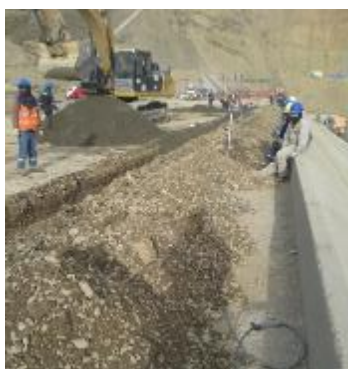
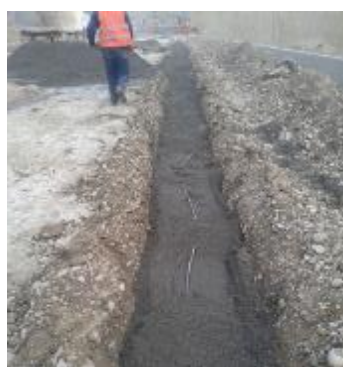
Figura 13. Tendido y cierre de zanjas correspondientes a los piezómetros de cuerda vibrante.

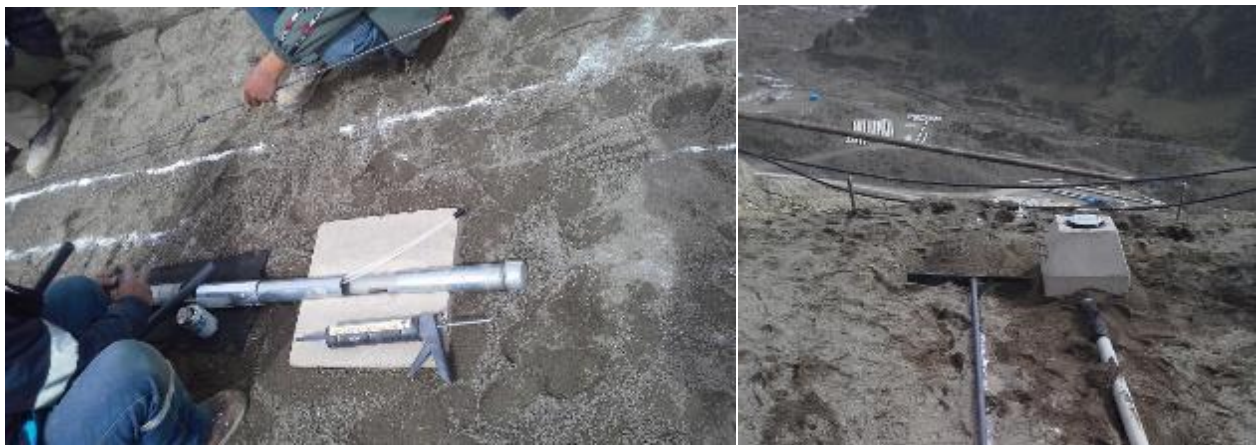
Figura 14. Instalación extensómetro EM-15 y celda de asentamiento hidráulica CR-21 correspondiente caseta CL-02 cota 3775,00.

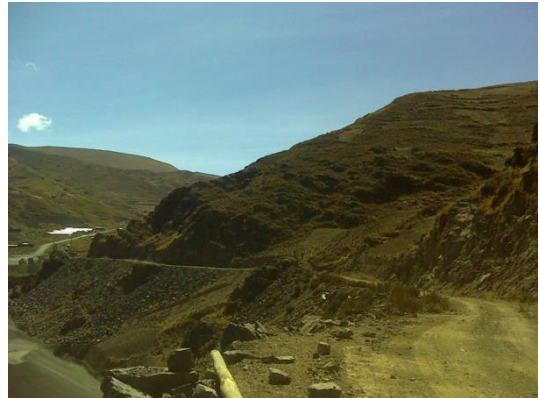
En este sector que comprende los piquetes 36 al 44 se empleara explosivos por ser un sector rocoso, para la excavación de los postes cuya profundidad requerida es de 1,40 metros

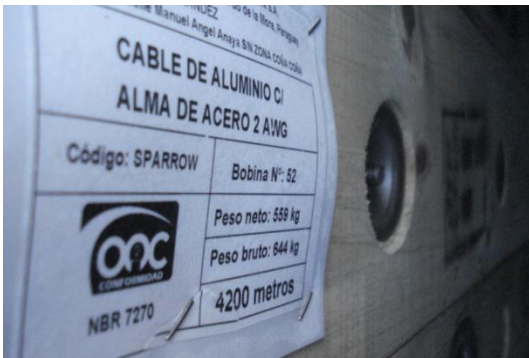
Bobina de cable de aluminio de 6 hilos con alma de acero ACSR#2 para uso del tendido electrico

- Se autorizó el uso del cable ACSR#2 d AWG, e industria Paraguaya ASTM B230/232, por cumplir con las normas características físicas y eléctricas, para uso del tendido de la línea eléctrica de 4200 metros, 184 ampers

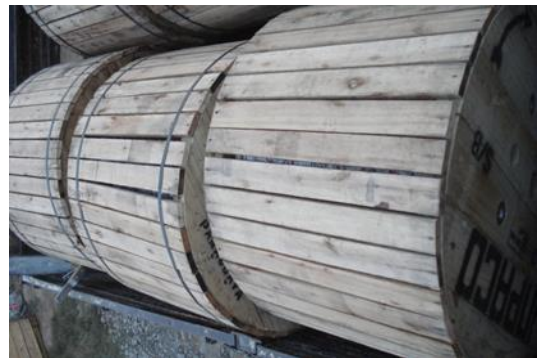
La fotografía nos muestra 6 carretes o binas expuestas en almacén del Contratista destinado para el tendido eléctrico.

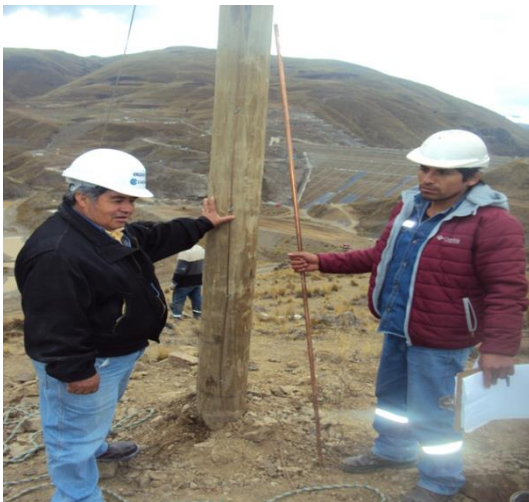
Contratista muestra el uso de barrilla de cobre cuya longitud es de 2,40 metros para uso del sistema de protección a tierra a instalarse en cada poste.

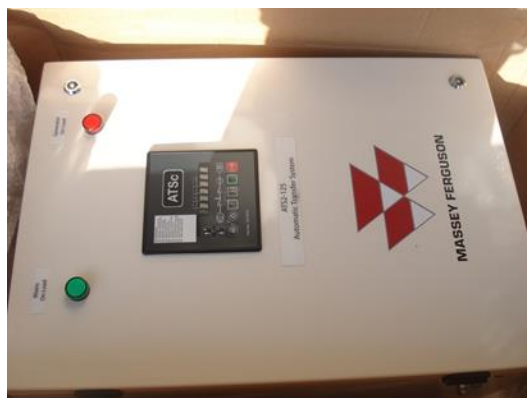
Tableros de Sistema de transferencia automática ATS2-125 marca Massey Ferguson

- Supervisión realizó el análisis de la documentación presentada, de protocolos y de las especificaciones técnicas eléctricas de los transformadores y de grupos generadores destinados al paquete 4, ofertados en el diseño final de “Distribución de Energía Eléctrica, Iluminación y Control”, por el contratista. Supervisión autoriza y aprueba el uso de los equipos, transformadores, grupos generadores, y tableros de transferencia para la implementación y montaje del sistema.
- Características básicas de los Equipos aprobados e inspeccionados: 2 transformadores elípticos marca ITB industria Brasileira de 150KVA, nº de serie- 950103 y 950 104 respectivamente y 2 Grupo Generadores a diesel, capacidad de almacenaje de combustible 200 litros, de industria Inglesa marca DN3-MF66 y 2 tableros de Sistema de Transferencia Automática modelo ATS2-125.

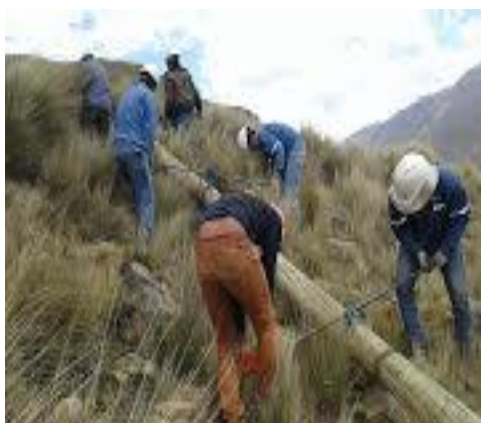
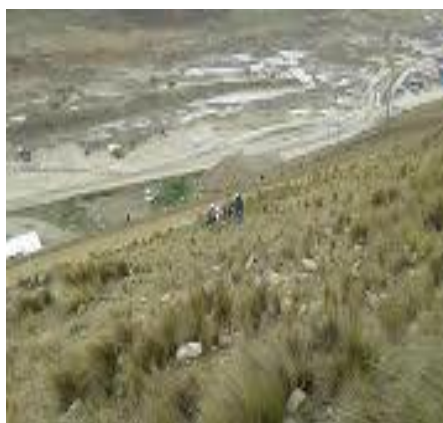
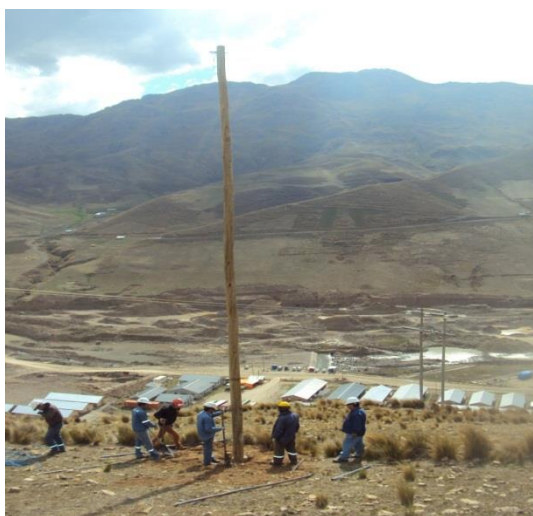
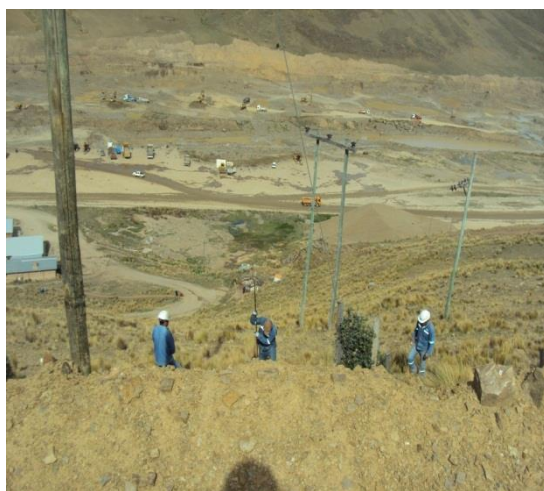
- Después de realizar un análisis sobre la accesibilidad del arranque del sistema se instruye a la empresa contratista, la necesidad de adicionar un nuevo piquete destinado al arranque de la línea eléctrica, este nuevo piquete se denominó PN, se ubicara encima del piquete P0.

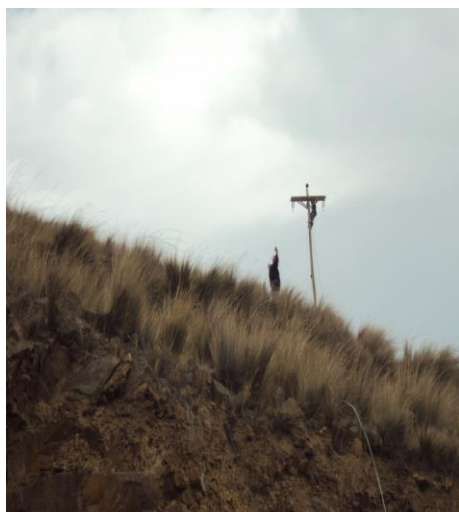
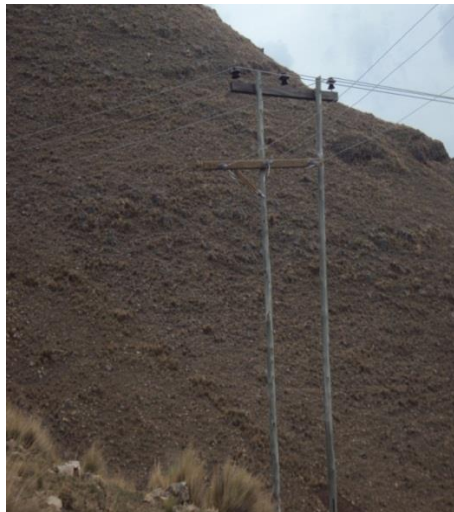
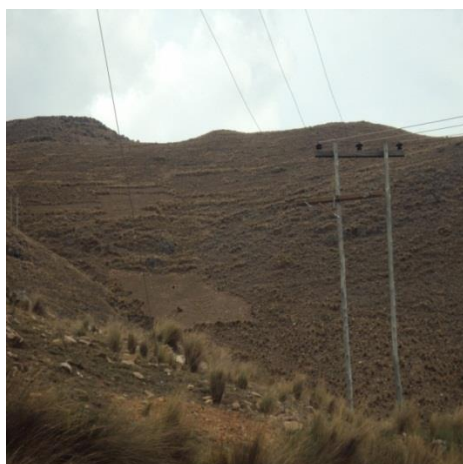
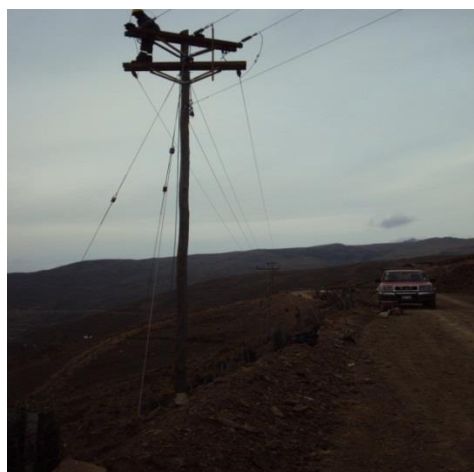
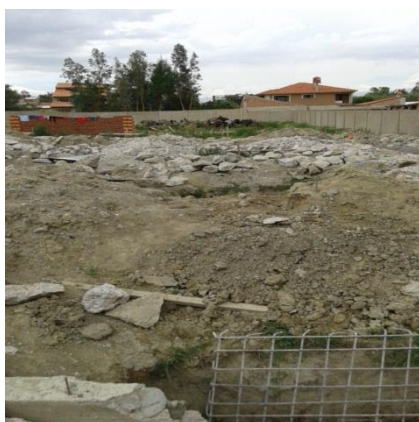
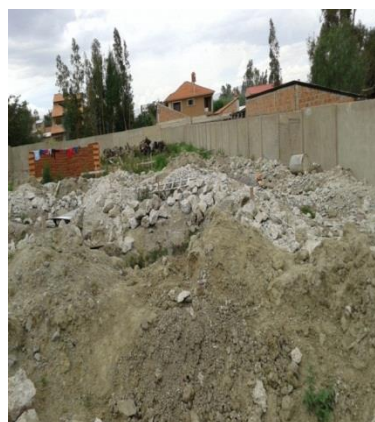
- Se concluyó el piquete PN, destinado al arranque del sistema eléctrico estando listo para realizar el enganche y arranque de la nueva línea tendida, se adjunta fotografías tomadas.

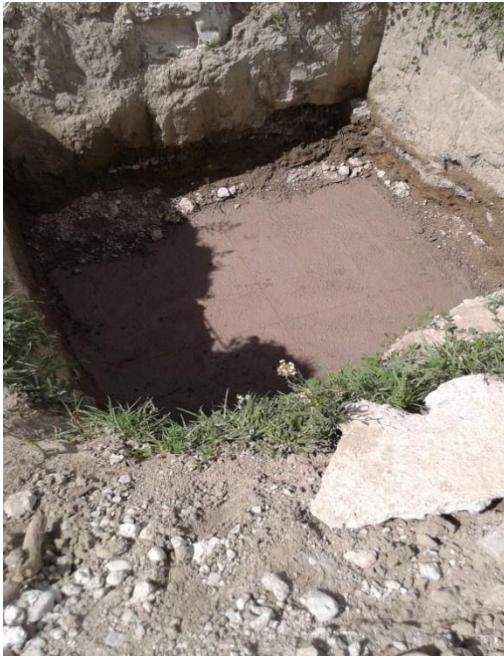
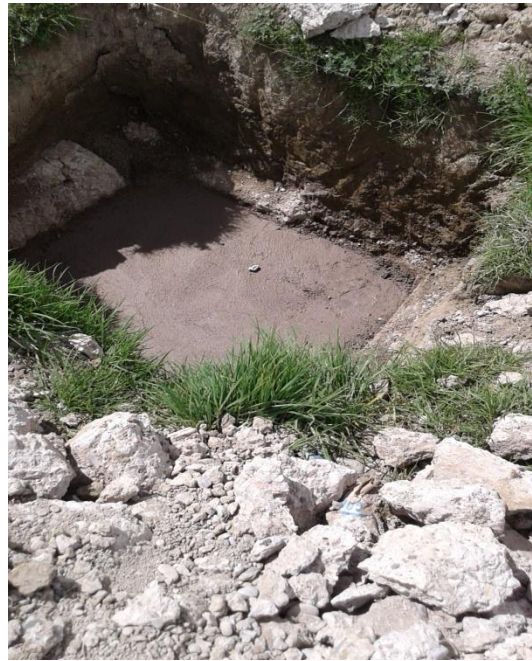
Se iniciaron las obras del centro de control
